**西貢區議會**  
**有關二零一八年十月十六日港鐵荃灣綫、港島綫、觀塘綫及將軍澳綫事故**

**港鐵公司就荃灣綫、港島綫、觀塘綫及將軍澳綫事故採納改善措施**

**2018年10月16日**  
**荃灣綫、港島綫、觀塘綫及將軍澳綫信號故障**  
**高級別檢討委員會報告**

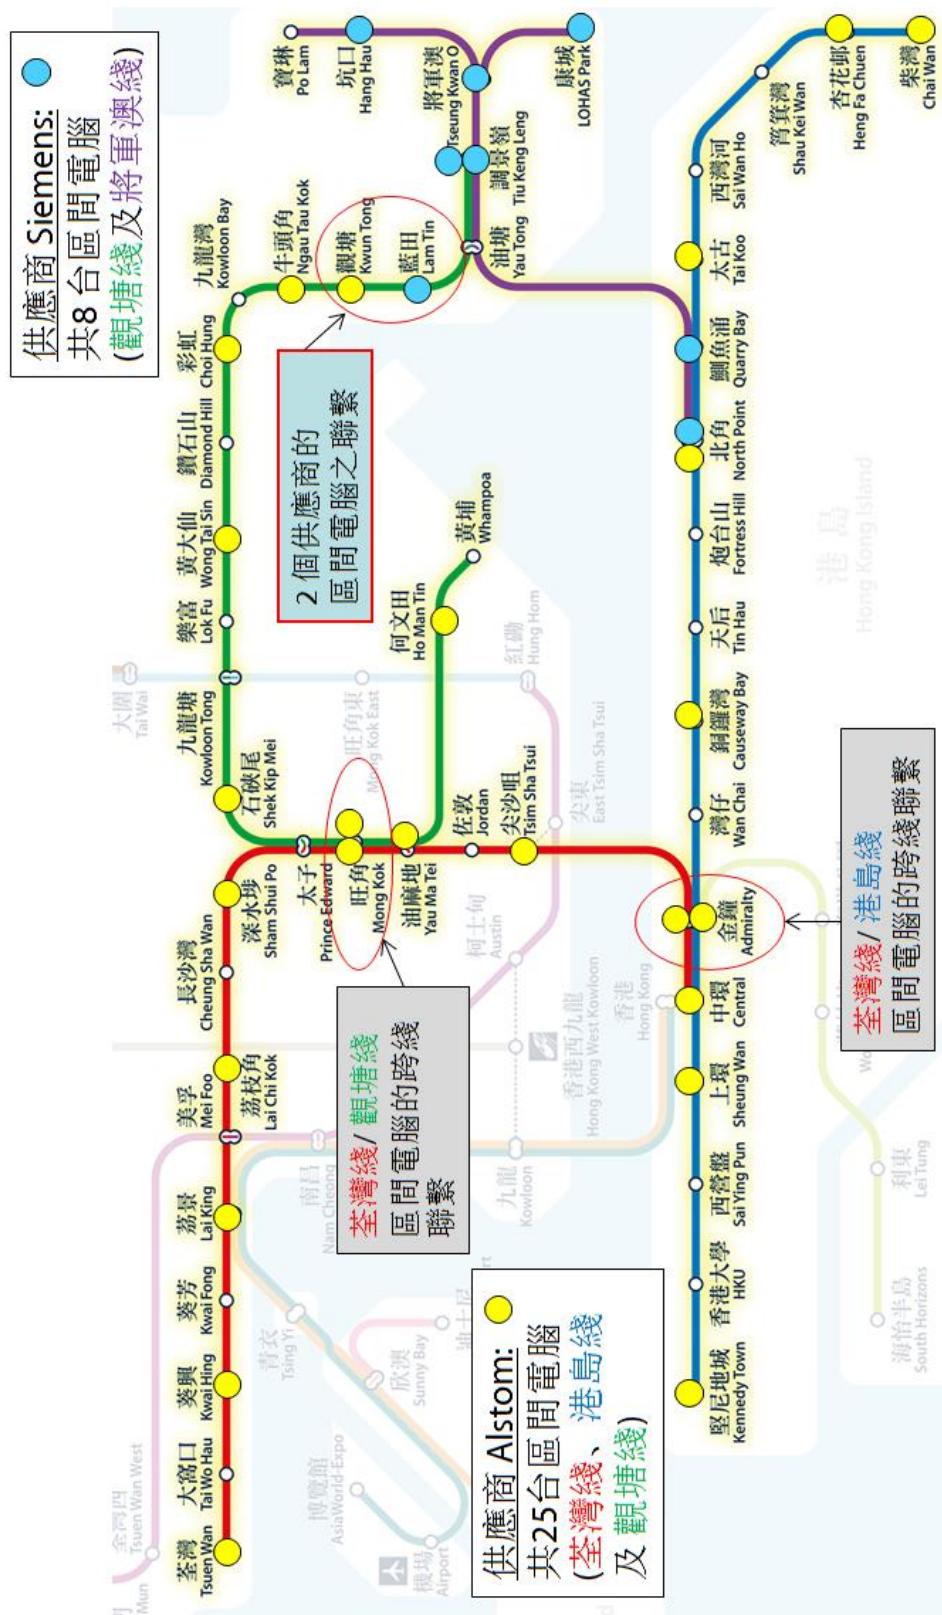
圖 1 – 區間電腦的配置及聯繫

分別於 2001 年及 2002 年投入服務。區間電腦位於各車站的信號設備室（SER），為每個相關區間發送行車控制指令。每條行車線的區間電腦都由區間連線互相聯繫，以管理在各區間之間行駛的列車。此外，各行車線之間亦有聯繫，當有車務調動需要時，容許列車可以跨線行走，加強列車服務。兩個供應商所提供的區間電腦沿觀塘綫於觀塘站（Alstom）至藍田站（Siemens）之間連線（參考附件圖 1）。

5.1.4 事故當日上午約 5 時 26 分，Alstom 軟件計數器到達自動重置啟動點，而 Siemens 區間電腦則繼續累加，使位於觀塘站（Alstom）及藍田站（Siemens）兩套互相聯繫的區間電腦出現重置不一致的情況。於是導致觀塘站的區間電腦重複執行重置動作，及其計數器不斷循環地與藍田站的較高數值進行同步，最終令系統內所有 25 台 Alstom 區間電腦都出現不穩定。
