關注加多近街行人路長期滲水事宜

背景

西環邨東苑台對出的一段加多近街行人路路面長期滲水，靠近東苑台牆身的部分行人路更長有青苔。雖有附近街坊不斷向各方投訴，但問題仍然未能解決。由於該段行人路為一斜路，若此情況一直存在，影響環境衛生之餘，亦恐增加路人因路面濕滑而滑到的風險。

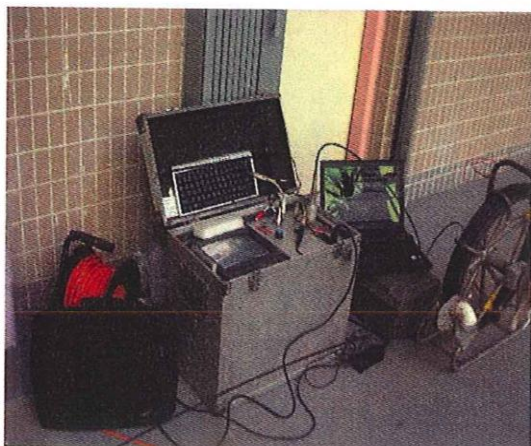
CCTV survey to underground drainage pipes within Sai Wan Estate.

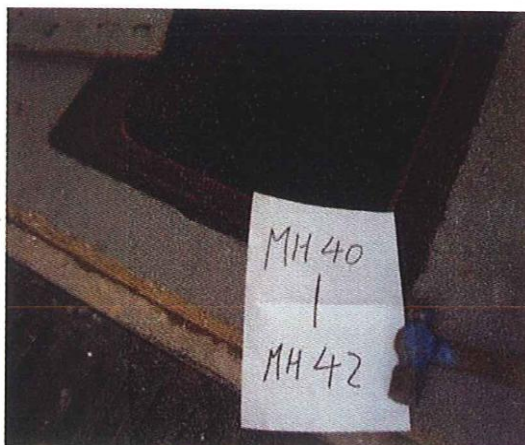
High water pressure jetting cleaning in manhole no. MH40 to MH 42.

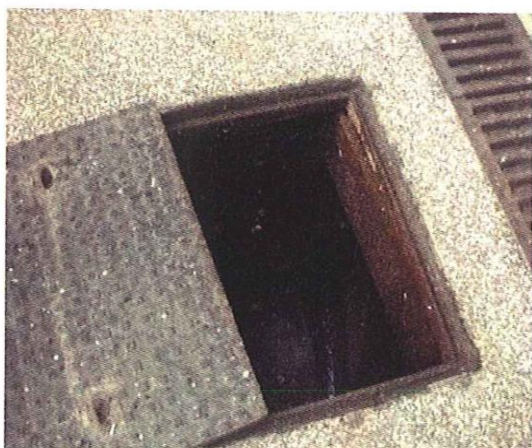
Manhole condition after high water pressure jetting cleaning.

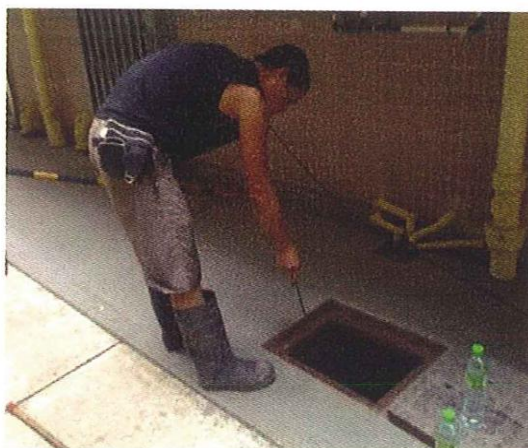
Video No.	Manhole		Survey length (m)	Dia. (mm)	Structural Defects Found
	From	To			
133	MH38A	Inlet-11	2.05	Ø100	Joint Displacement
135	MH39	Inlet-1	1.60	Ø100	Broken pipe
143	MH39	Inlet-9	1.85	Ø100	Fracture
242	MH50	MH52	1.30	Ø150	Open Joint
246	MH52	MH50	3.40	Ø150	Open Joint
344	SBC.2	Inlet-1	16.70	Ø225	Fracture, Broken pipe
350	SBC.7	Inlet-1	0.45	Ø150	Joint Displacement

High water pressure jetting cleaning in manhole no. MH50 to MH 52.

Based on the survey results, pipe defects were found which require remedial action. To avoid further deterioration or likely blockage, routine pipe cleaning for the pipelines are recommended to maintain a normal service conditions. Consider an appropriate remedial solution on a programmed basis.

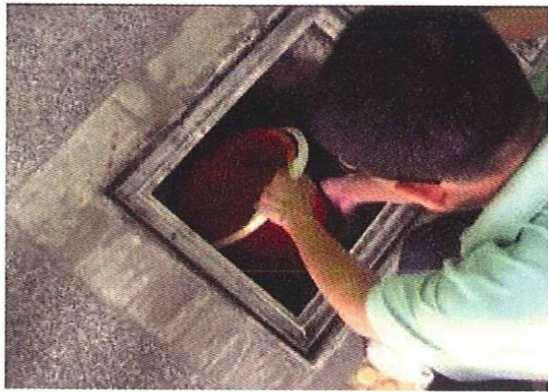
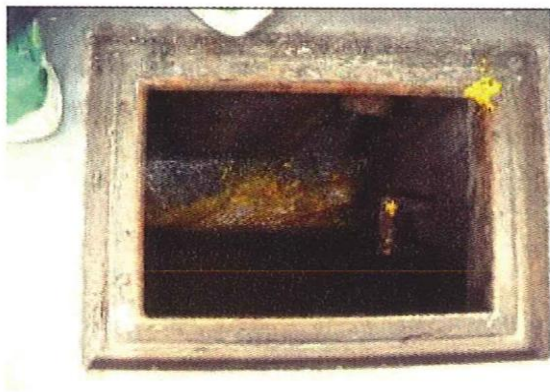
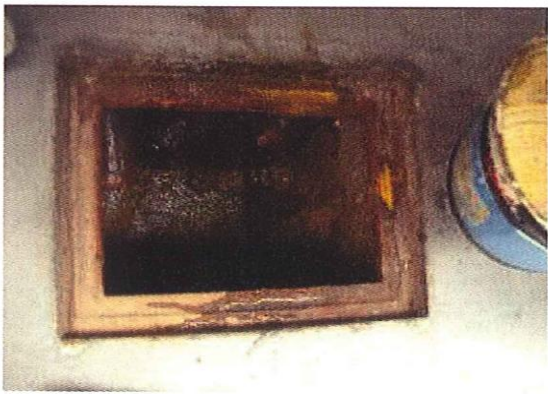
此外，工程組亦於 2011 年初在東苑台附近所有沙井及渠洞進行了染色顏料測試，亦沒有發現任何滲漏。請參看附錄 2。工程組會繼續日常檢查供水系統及去水地底渠洞，如有發現滲漏，會盡快進行維修。

Dye test of manhole near 2/F East Terrace.

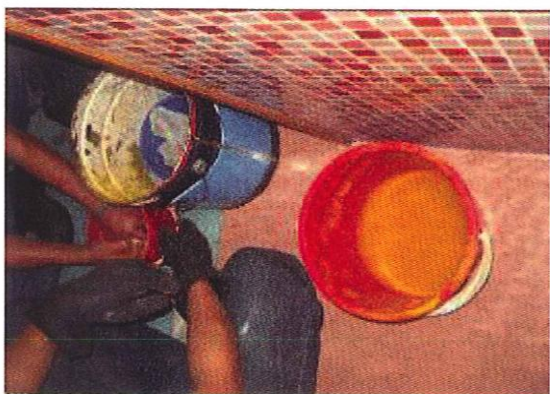
Dye test of W.C pan inside the G/F kindergarten of East Terrace.

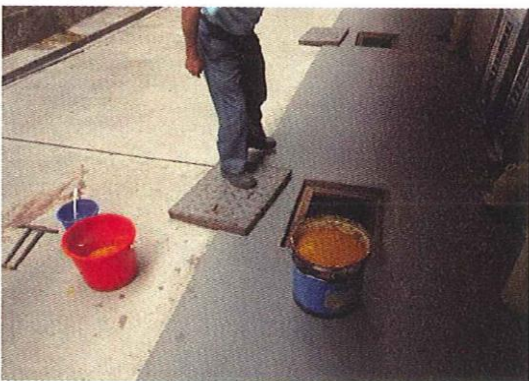
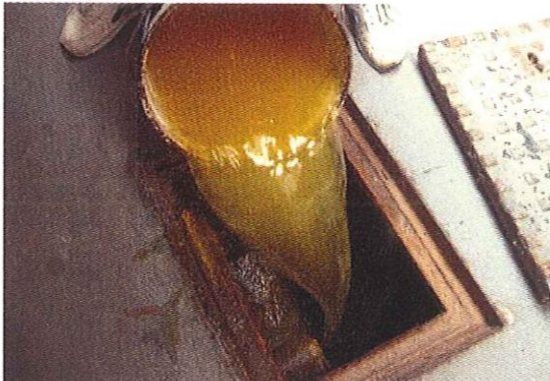
Dye Test for manhole near flat 103 to flat 106 at East

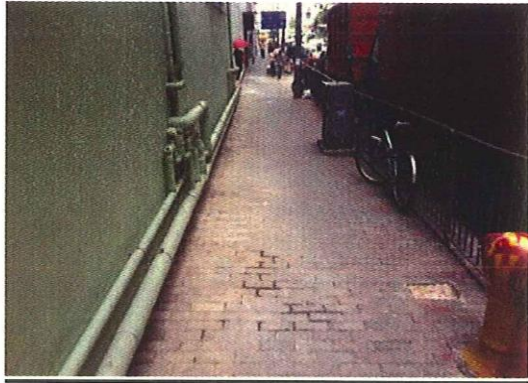
過去於西環邨內進行其他地底工程項目時，曾發現本邨及其附近地方之地下水位普遍較高（接近地面）。所以若行人道地底疏水不足或有阻塞，都有可能導致地下水溢出地面。由其是"百歲磚"所鋪設之路面，滲水情況會更為明顯。

No water seepage is noted after Highway Department's improvement work.

工程組在 2011 年 4 月 20 日聯同路政署於加多近街行人路現場視察，工程人員估計該路段路面之滲水是地下水，溢出路面可能是地下疏水受阻塞而導致。隨後路政署在該路段進行了改善工程，工程於近日完成後，行人路面再沒有出現滲漏。本署會密切留意情況。請參看附錄 3。
