立法會交通事務委員會
鐵路事宜小組委員會

2010年10月21日港鐵荃灣綫服務受阻

本文件旨在就港鐵荃灣綫一列列車的電力供應發生故障，導致油麻地站發生架空電纜折斷，令油麻地至佐敦站列車服務暫停三小時提供資料。

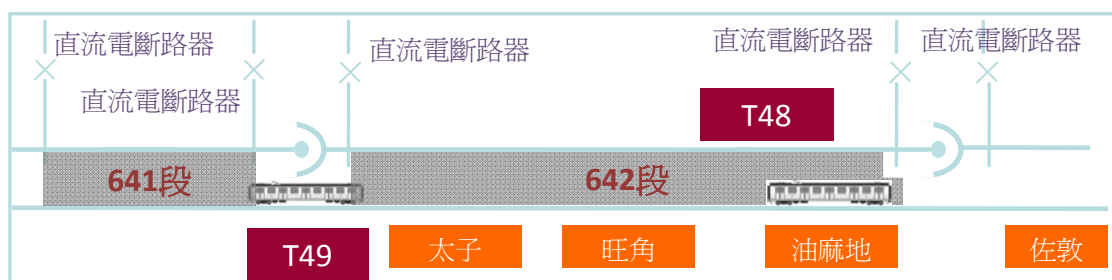
3. 2010年10月21日早上6時46分，太子至油麻地站之間，往中環方向的一段架空電纜(642段)的直流電斷路器跳掣，導致供應予列車的電力中斷。當時，剛離開旺角站的T48列車失去電力供應，但仍可倚靠本身的動力進入油麻地站，停泊在月台。T48列車車長向車務控制中心報告，他聽到列車車頂有聲響，並從隧道的牆身反射看見有閃光。當時列車上的電腦亦顯示列車供電系統出現故障。T48列車全部乘客被安排離開車廂，令列車可返回車廠接受檢查。

4. 早上6時47分，供應另一段往中環方向—即太子與長沙灣站之間的一段(641段)架空電纜直流電斷路器亦同樣出現跳掣。T49列車當時正前往太子站。列車車長報告，他聽到聲響，並看見前面的隧道有閃光，然而，列車並沒有顯示出現故障。

5. 雖然車務控制中心能恢復太子至長沙灣站之間(641 段)的電力供應，但油麻地至太子站之間(642 段)的電力供應仍未能恢復。油麻地站職員被安排前往現場視察，其後報告 T48 列車第二卡車車頂上的架空電纜折斷。
