元朗區議會
深港西部通道工程對后海灣水質的影響

深港西部通道工程跨部門工作小組
二零零四年三月

Contract No. & Title: **HY/2002/21: 深港西部通道 Hong Kong-Shenzhen Western Corridor**

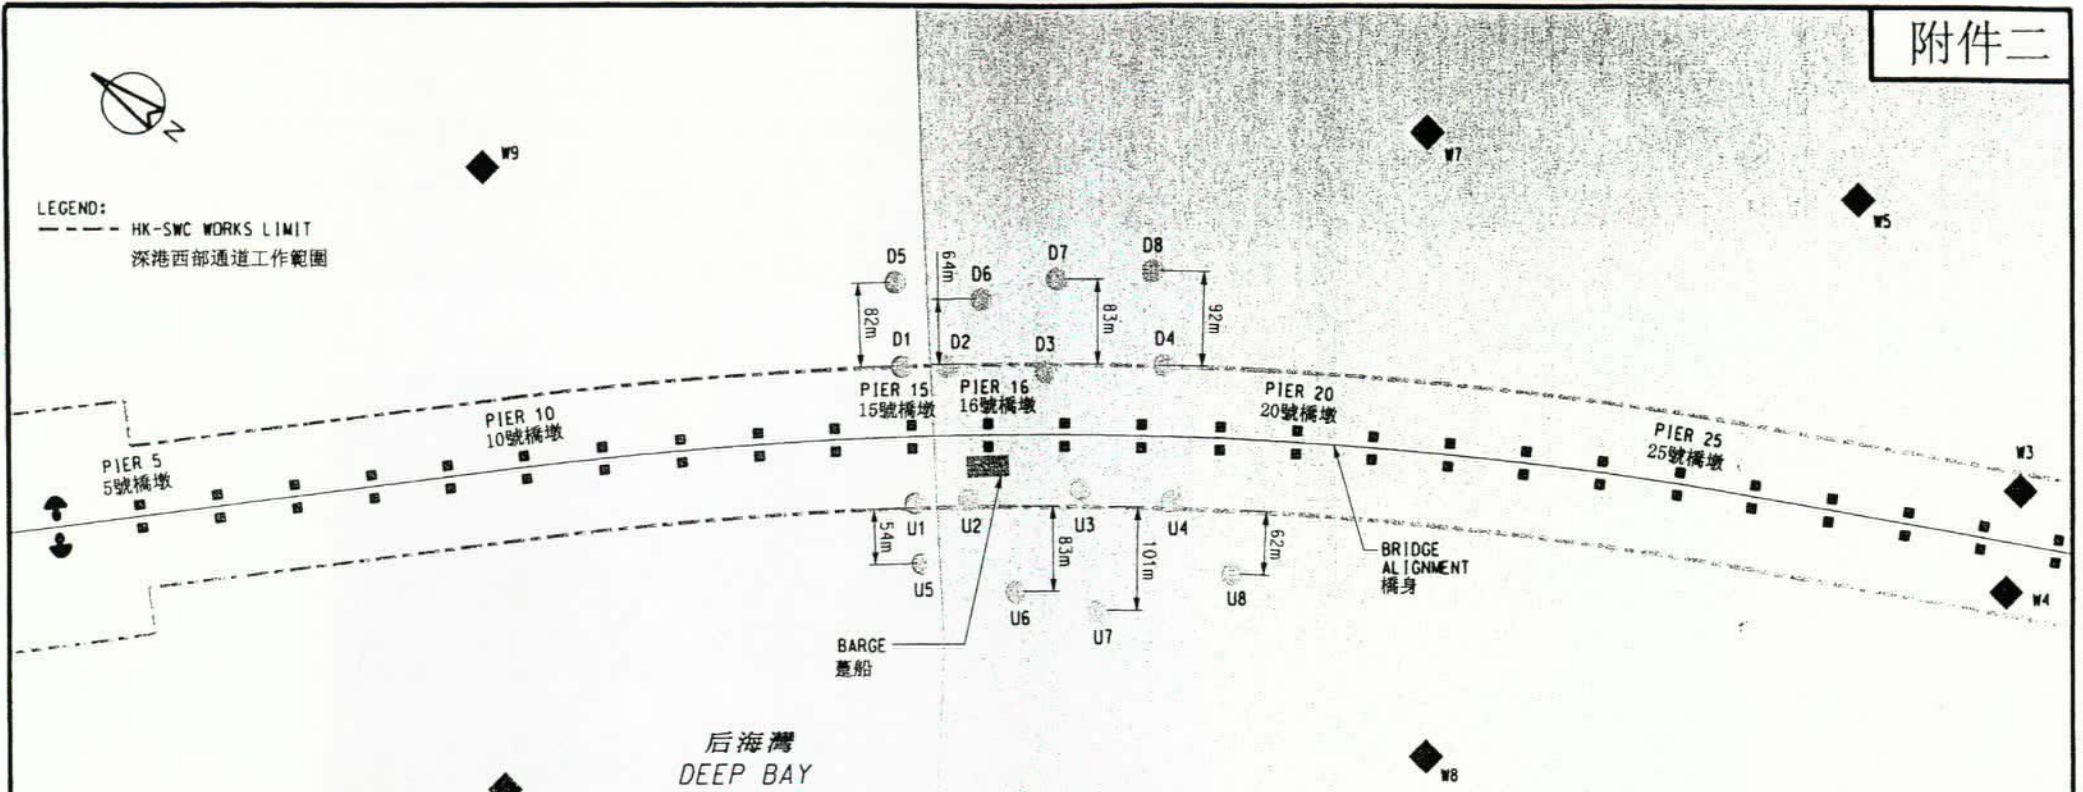
- 3.1 環境小組在本年二月十一日進行深港西部通道工地實地視察時水版抽取位置請參閱附件一。抽取水質樣本時正值潮漲，潮水自龍鼓水道流入后海灣，即由 U1 至 U8 的上游位置流至 D1 至 D8 的下游位置，而 D2 位置則是視察期間出現海床微粒的地點。
- 3.2 有關的水質檢驗結果已表列於附件二。總體來說，該水質檢驗結果的數據並沒有超出環境保護署於一九九九年至二零零二年（即深港西部通道工程開展前）所公佈的后海灣水質監察數據的範圍，所有結果數據中亦只有 D2 位置的懸浮固體水平較其他位置為高，其餘下游位置的懸浮固體水平則與上游位置的水平相約。這表明海床微粒會隨著潮水漲退產生的水流而被翻起，這是自然的「泥潮」現象，再加上 D2 位置為淺水區域，視察當天該處躉船停泊，並與水流成直角，因此加劇微粒翻起的情況，因此我們的綜合分析意見是 D2 位置，即 15 號至 16 號柱躉之間有較多海床微粒的情況只是局部及片刻的現象。

就16號橋墩發現泥水的水質檢驗結果

- 4.1 雖然上述結果顯示在實地視察當日，在深港西部通道工程範圍附近的水質整體上並沒有超出環保署於深港西部通道工程開展前所公佈的后海灣水質監察數據範圍，而我們及承建商一直關注工程對水質的可能影響，並已採取一切措施減低影響，但為進一步確保深港西部通道工程對后海灣的水質的可能影響減至最低，承建商會實行以下的措施：
- 所有工程躉船只可使用 1 至 15 號橋墩之停泊區，不准進入更淺水的區域，以減少激流翻起海床微粒的情況。
 - 停泊在 15 號橋墩的工程躉船，須依水流方向停泊。
 - 為免影響附近養蠔業，承建商會確保工程船隻，須依照航道航行而進出工地範圍。
 - 按照水流的情況及工程之運作，採用最合適的拖船類型，以進一步減少拖船對附近養蠔作業的可能影響。
- 4.2 我們亦會在工地範圍附近三十六個位置（見附件四），額外抽取水質樣本化驗，以了解在施工期間工地的水質情況。
- 4.3 路政署、環境保護署及漁農自然護理處已組成工程跨部門工作小組，每星期巡查深港西部通道工程的工地一次，以密切監察深港西部通道工地的環境保護，特別是水質保護措施。

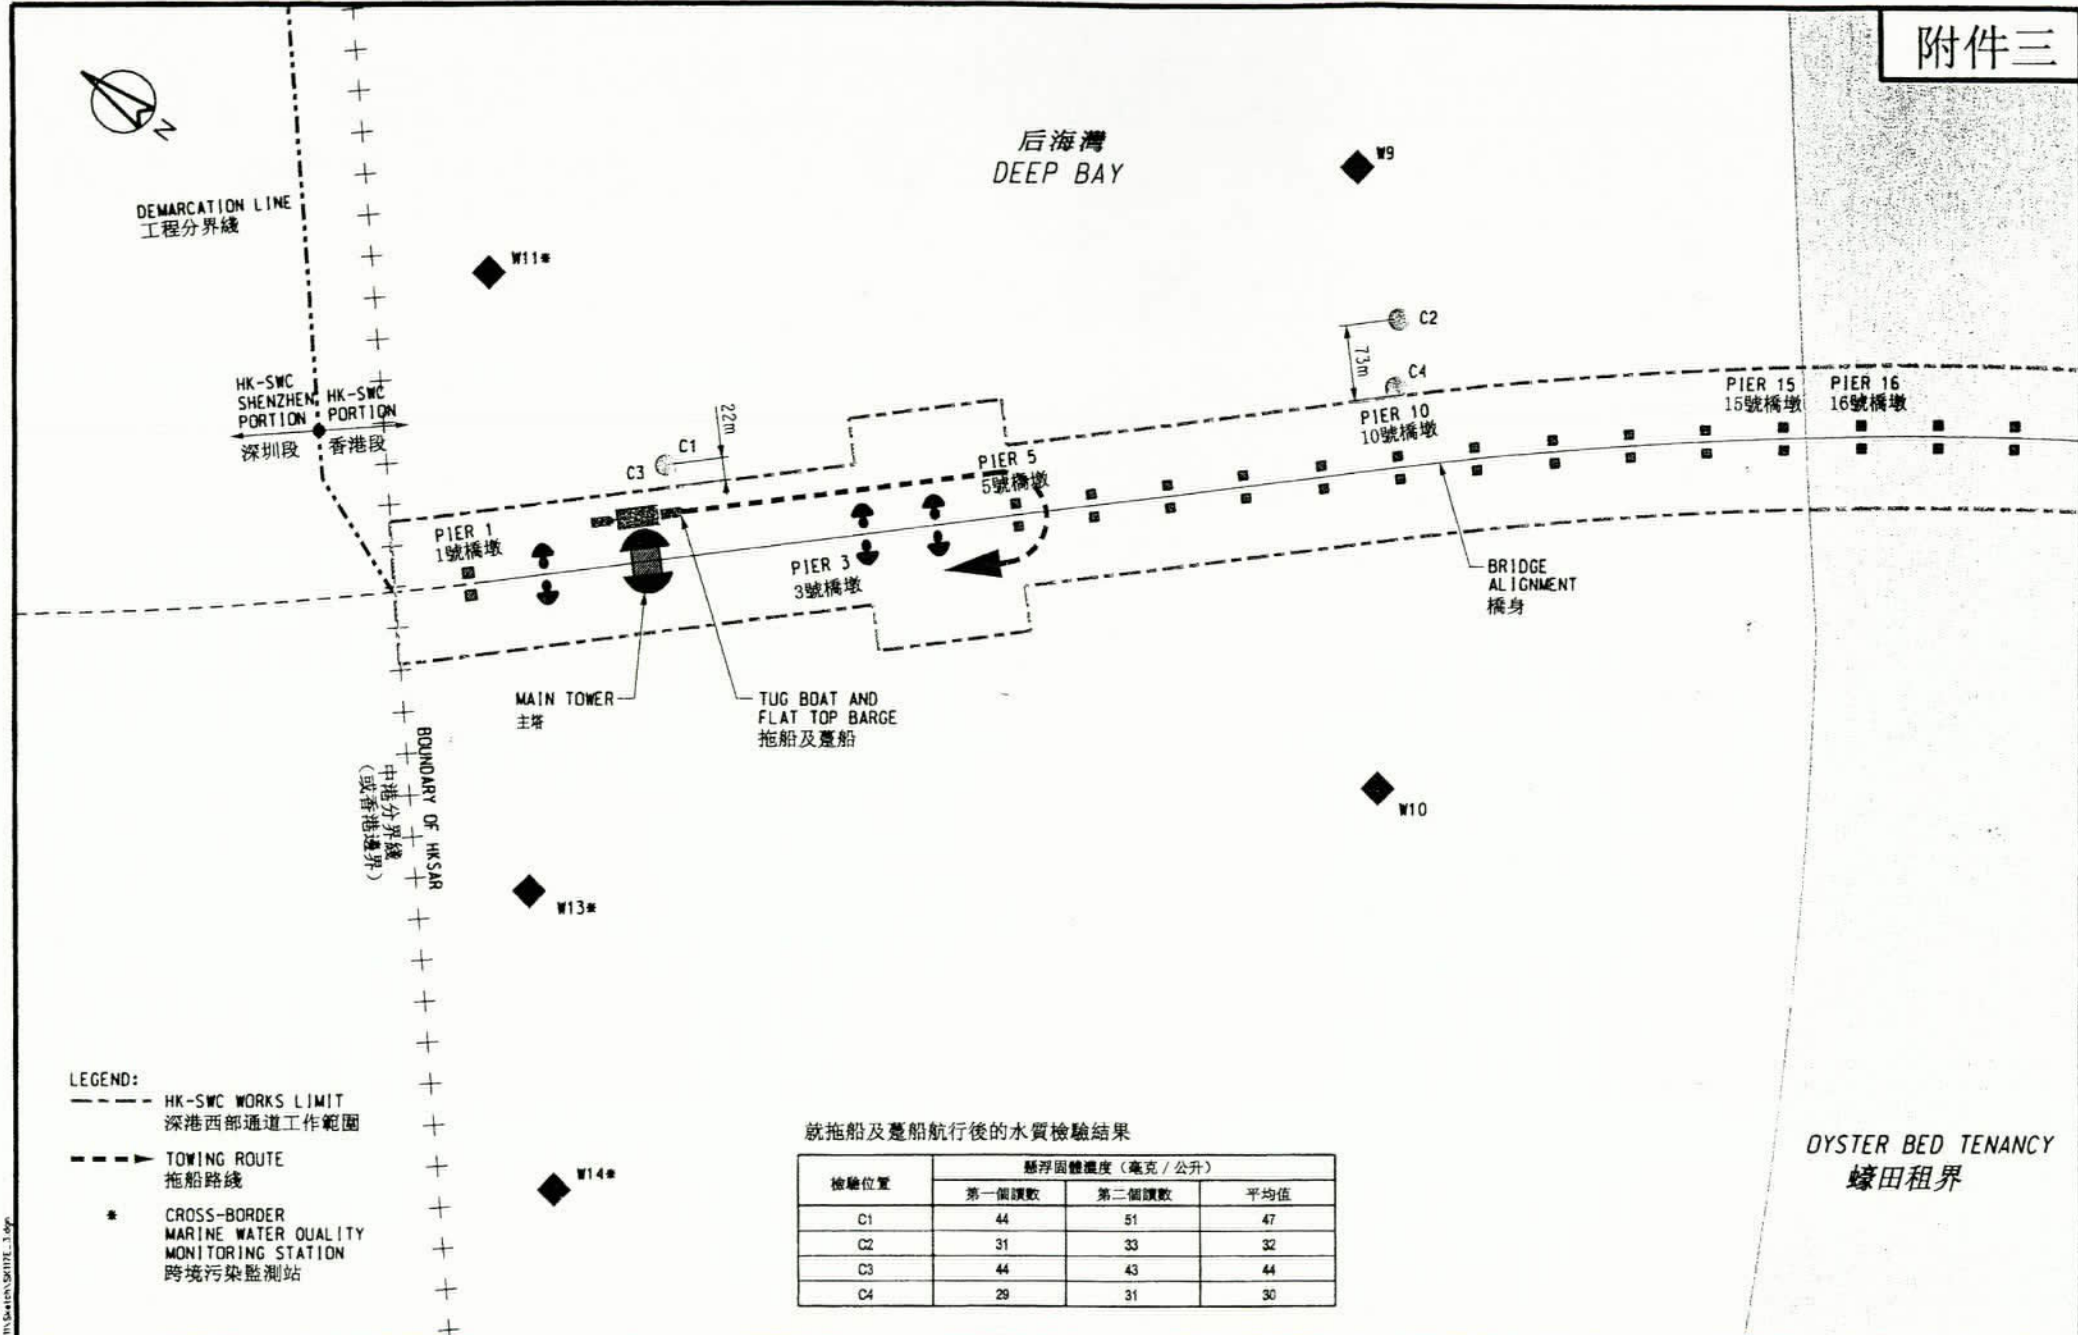
Ove Arup & Partners Hong Kong Limited	Contract No. & Title	HY/2002/21: 深港西部通道 Hong Kong-Shenzhen Western Corridor	Scale: 1:5000 @ A3	Drawn: MO	Checked:	Approved:	Issue Date:
	Sketch No. HY/2002/21/SK/117E3	Sketch Title: 2004年2月11日額外水質檢驗結果	Other Related Doc:-	Working Dwg. No.	DAN No.	Others	IN-Q No.

- 3.3 環境小組於視察期間在一艘正在正常運作的拖躉船尾（C1）及在最近的蠔排位置（C2）抽取水質樣本，並在三十分鐘後，再在相約位置（C3 及 C4）抽取水質樣本（見附件三），以測試拖躉運作時附近海水的懸浮固體變化的情況。水質檢驗結果已表列於附件三。數據顯示拖躉活動並沒有大幅提高附近海水懸浮固體的水平，證明拖船的操作並沒有令附近的水質惡化。
- 3.4 至於有部分議員提出的海上油污，我們在工地實際視察中並沒有發現油污。事實上我們一直對於控制漏油採取積極的預防措施，並密切監察工地附近的控制漏油的情況。根據過往記錄，本工程從未有油污產生並流入大海。對於過往在工地附近的海上發現的不明來歷的油污，承建商均已向海事署及環境保護署作出匯報。就漏油危機處理，本工程已根據海事署的指引有一系列應急措施，並曾舉行有關應變演習。本工程將安排更大型的演習，並會邀請海事署參與。
- 3.5 深港西部通道的環境小組組長已根據環境許可証就環境監督管理的要求，就二月十一日的工地實地視察及以上的結果呈交報告，該報告經獨立環境查核人核實，而環境保護署亦對報告的調查結果並無異議。

就拖船及躉船航行後的水質檢驗結果
