旺角社區會堂
加裝無障礙通道和設施的計劃

旺角社區會堂 - 旺角上海街 557 號 旺角綜合大樓 2 樓
(為符合無障礙設施 2008 而進行的改善工程)

詳盡改善項目列表

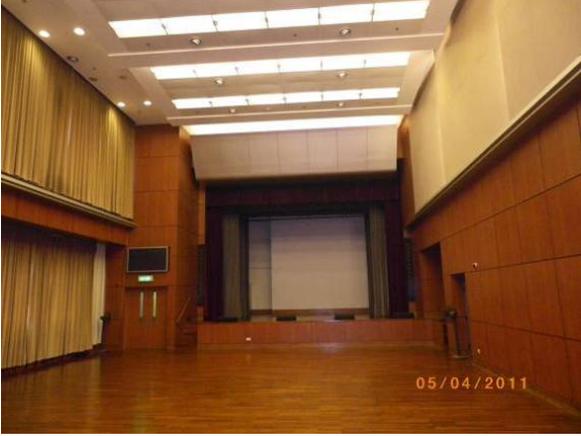
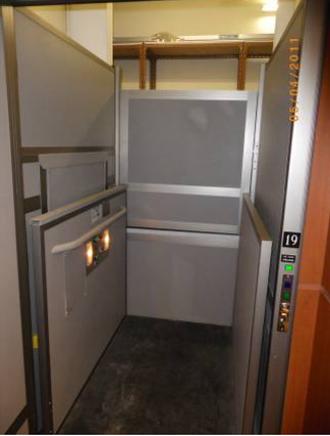
不遵從內容	相片號碼	建議改善	預見的限制, 困難	對管理及運作的影響
位置: 往舞台之左邊及右邊樓邊樓梯				
未有提供斜道由多用途禮堂通往舞台	01, 02	更換現有升降台	費用較高,	拆除及安裝工程約 4 個月, 期間升降台運作暫停, 每年須要檢查保養, 社區會堂可能有須要暫停開放 4 個月

<p>相片01 多用途禮堂</p>	<p>相片02 現有升降台</p>

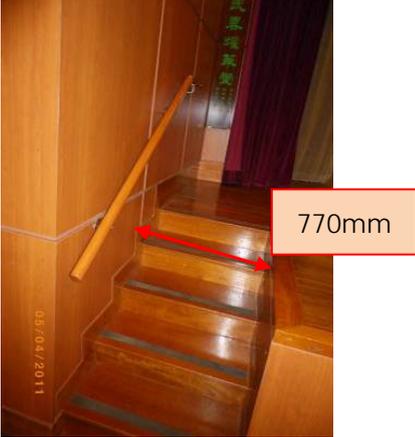
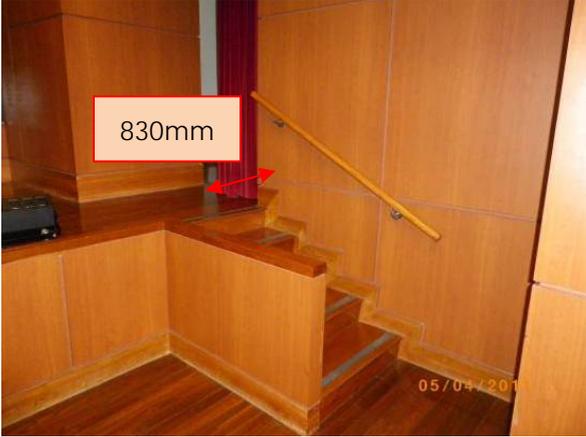
位置: 往舞台之左邊及右邊樓邊樓梯				
樓梯的踏板與牆壁的顏色未有互相對比。	03, 04	(方案 1) 牆身重新髹上對比顏色油漆		正常通道可能受阻約 2-3 日
		(方案 2) 樓梯踏板重新髹上對比顏色油漆		正常通道可能受阻約 2-3 日
		(方案 3) 於樓梯踏板裝上對比顏色飾面		正常通道可能受阻約 2-3 日
樓梯兩旁未有安裝扶手	03, 04	於樓梯兩旁安裝扶手	舞台使用面積減少	舞台通道須暫停運作約 1 個月
扶手未有延伸部份	03, 04	拆除及重新安裝新扶手		正常通道可能短暫受阻
淨闊度不足 1.05 米	03, 04	改建及擴闊樓梯	舞台使用面積減少	舞台通道須暫停運作約 1 個月

<p>相片03 通往舞台的左邊樓梯 樓梯的踏板與牆壁的颜色未有互相對比</p>	<p>相片04 通往舞台的左邊樓梯 樓梯的踏板與牆壁的颜色未有互相對比</p>

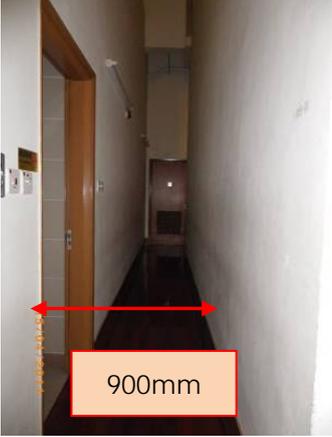
不遵從內容	相片號碼	建議改善	預見的限制, 困難	對管理及運作的影響
位置: 舞台 1 號更衣室 (女更衣室)				
更衣室外走廊淨闊度不足 1.05 米	05	(方案 1) 拆除及重建全部走廊牆身至走廊淨闊度不少於 1.05 米	舞台使用面積減少	舞台須暫停運作約 1.5- 2 個月
		(方案 2) 拆除及重建部份走廊牆身至走廊淨闊度不少於 1.05 米	舞台使用面積減少	舞台須暫停運作約 1-1.5 個月
		(方案 3) 拆除部份走廊牆身至走廊淨闊度不少於 1.05 米	觀眾可以見到更衣室門	舞台須暫停運作約 0.5-1 個月
入口單門前面貼近門把手處的無阻地方, 其闊度少於 330 毫米	06	(方案 1) 改建門口位置		一號更衣室暫停使用 1 個月
		(方案 2) 更改為趟門		正常通道受阻約 2 日
		(方案 3) 更改開門方向為推出		正常通道受阻約 2 日

<p>相片05 舞台 1 號更衣室外的走廊淨闊度不足 1.05 米</p>	<p>相片06 入口門前面貼近門把手處的無阻地方，其闊度少於 330 毫米</p>

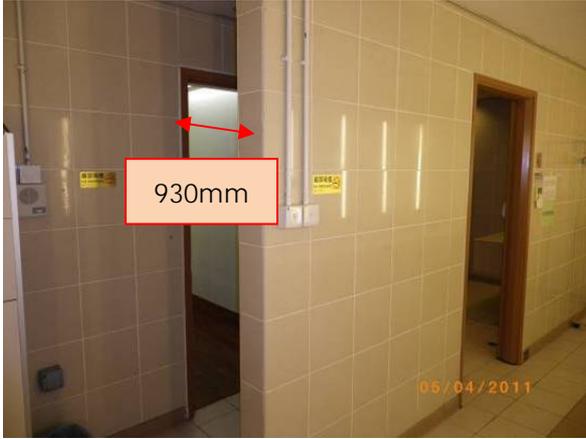
位置: 舞台 2 號更衣室 (男更衣室)				
入口淨闊度不足 1.05 米	07	(方案 1) 拆除及重建內部間隔牆身至走廊淨闊度不少於 1.05 米	電掣位置、通風系統及消防系統須要改動	更衣室暫停使用約 2 個月
		(方案 2) 拆除間隔牆	電掣位置、通風系統及消防系統須要改動	更衣室暫停使用約 0.5-1 個月

<p>相片 07 舞台 2 號更衣室入口處走廊淨闊度不足 1.05 米</p>	<p>相片 08 社區會堂主入口未有安裝自動門</p>

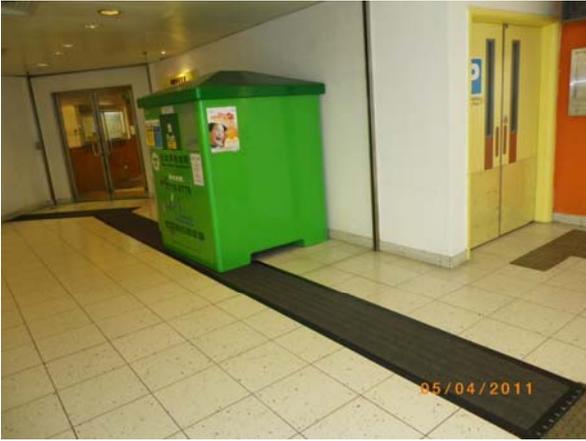
位置: 社區會堂主入口				
主要入口未有安裝自動門	08	重新安裝自動門		正常通道受阻約 7 日
觸覺引路帶被地毯覆蓋及被舊衣回收箱阻礙	09	(方案 1) 搬移舊衣回收箱	舊衣回收箱新位置	正常運作受阻約 1 日
		(方案 2) 拆除舊有觸覺引路帶並重新安裝		正常運作受阻約 3 日

<p>相片 09 社區會堂入口外的觸覺引路帶被地毯覆蓋及被舊衣回收箱阻礙</p>	<p>相片 10 無障礙水廁間地面水平 350 毫米處淨空間面積少於 1.5 米乘 1.5 米</p>

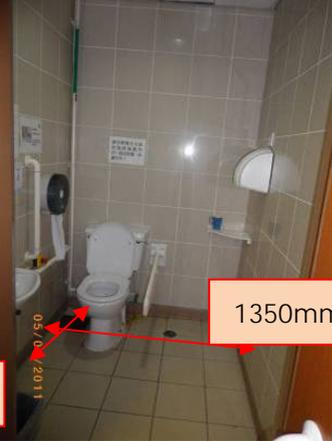
位置: 無障礙水廁間				
於地面水平上 350 毫米處) 活動範圍的淨空間面積少於	10	改動及擴建間隔以達至活動範圍的淨空間面積少於 1.5 米乘以 1.5 米	男洗手間面積減少	無障礙水廁間暫停使用 2 個月

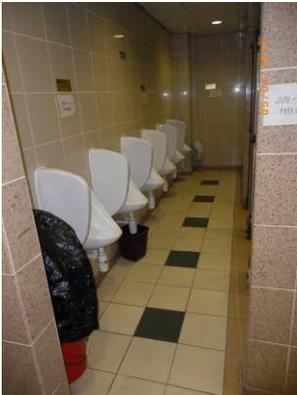
<p>相片 11 男洗手間內未有安裝暢通易達尿盆</p>	<p>相片 12 男洗手間牆壁或門上未有安裝觸覺點字及觸覺標誌</p>

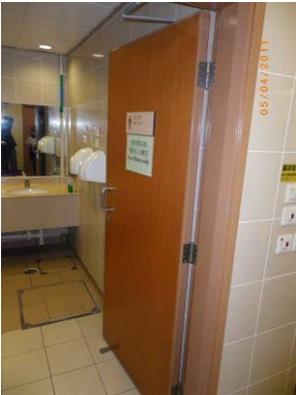
不遵從內容	相片號碼	建議改善	預見的限制, 困難	對管理及運作的影響
位置: 男洗手間				
未有安裝暢通易達尿盆。	11	改動間隔以提供位置安裝暢通易達尿盆。		男洗手間暫停使用 1 個月
尿盆前面空間不足 800 毫米闊乘以 1500 毫米。		改動間隔以提供足夠空間		男洗手間暫停使用 1.5 個月
未有安裝暢通易達尿盆。		改動間隔以提供位置安裝暢通易達尿盆。		男洗手間暫停使用 1.5 個月
牆壁或門上未有安裝觸覺點字及觸覺標誌	12	(方案 1) 於牆壁上安裝觸覺點字及觸覺標誌		正常運作短暫受阻
		(方案 2) 於門上安裝觸覺點字及觸覺標誌		正常運作短暫受阻

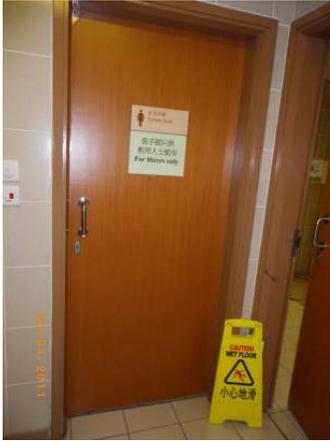
位置: 女洗手間				
牆壁或門上未有安裝觸覺點字及觸覺標誌	13	(方案 1) 於牆壁上安裝觸覺點字及觸覺標誌		正常運作短暫受阻
		方案 2) 於門上安裝觸覺點字及觸覺標誌		正常運作短暫受阻

<p>相片 13 男洗手間牆壁或門上未有安裝觸覺點字及觸覺標誌</p>	<p>相片 14 服務櫃枱高度高於 750 毫米及闊度少於 750 毫米。</p>

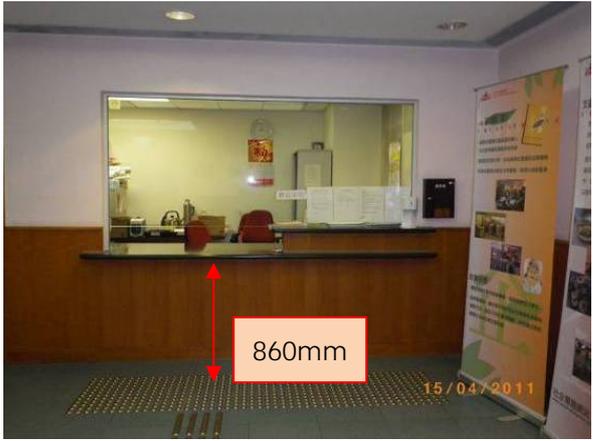
位置: 服務櫃枱				
服務櫃枱高度高於 750 毫米及闊度少於 750 毫米。	14	(方案 1) 改建部份服務櫃枱至高度高於 750 毫米及闊度少於 750 毫米。		服務櫃枱暫停使用約一個月
		(方案 2) 拆除舊有服務櫃枱, 重新安裝服務櫃枱至高度高於 750 毫米及闊度少於 750 毫米。		服務櫃枱暫停使用約一個月
腿部空間的深度少於 400 毫米	15	(方案 1) 改建部份服務櫃枱至腿部空間的深度須在 400 毫米至 600 毫米之間		服務櫃枱暫停使用約一個月
		(方案 2) 拆除舊有服務櫃枱, 重新安裝服務櫃枱至腿部空間的深度須在 400 毫米至 600 毫米之間		服務櫃枱暫停使用約一個月

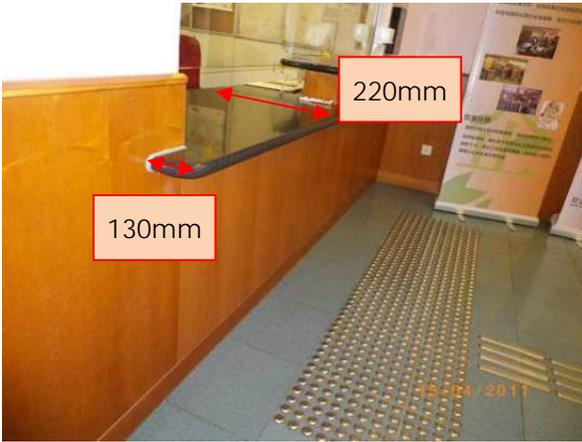
<p>相片 15 服務櫃枱高度高於 750 毫米及闊度少於 750 毫米。</p>	<p>相片 16 第一道通往樓梯 ST-P33 的門</p>

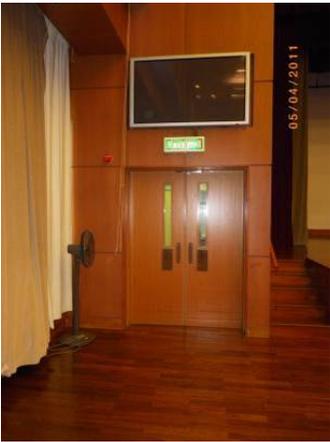
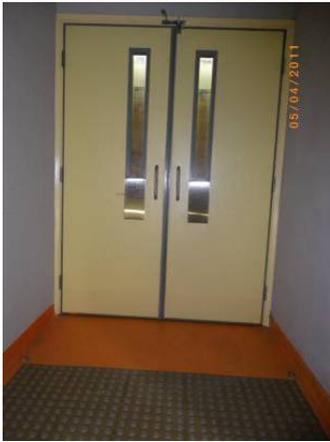
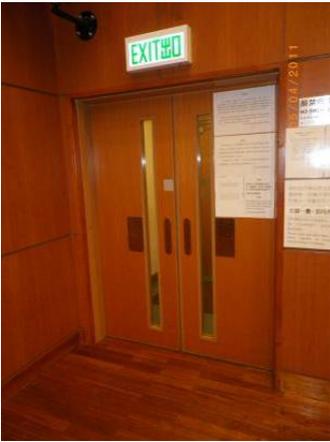
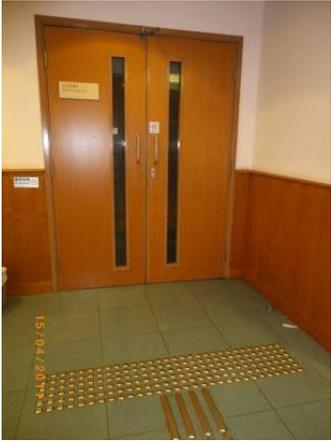
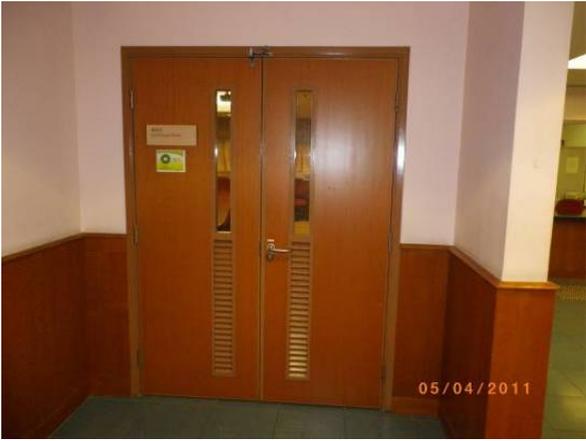
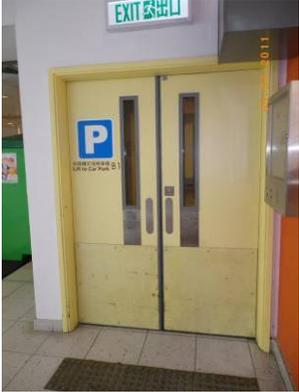
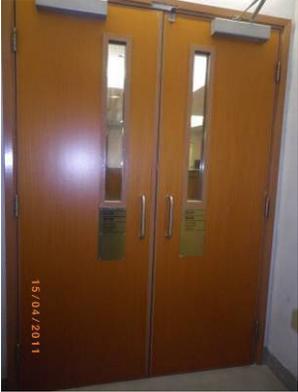
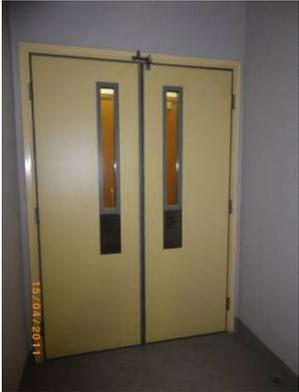
不遵從內容	相片號碼	建議改善	預見的限制, 困難	對管理及運作的影響
位置: 樓梯 ST-P33, 多用途禮堂入口, 會議室入口, 電梯大堂, 樓梯 ST-T33,				
淨闊度少於 800 毫米。	16-21	(方案 1) 拆除雙頁門, 安裝單頁門 使淨闊度不少於 800 毫米		正常通道可能短暫受阻
		(方案 2) 更換雙頁門, 使其中一頁門淨闊度不少於 800 毫米。(大細門)		正常通道可能短暫受阻
