## 有關路政署移除水池巷枯萎石牆樹

就水池巷（近新會商會學校）的一棵枯萎石牆樹（石牆樹註冊號碼：hyd\_hk\_11sw\_a\_r65\_0\_wt2）(一)提供最新健康及結構狀況、(二)建議，及(三)徵詢各委員意見。

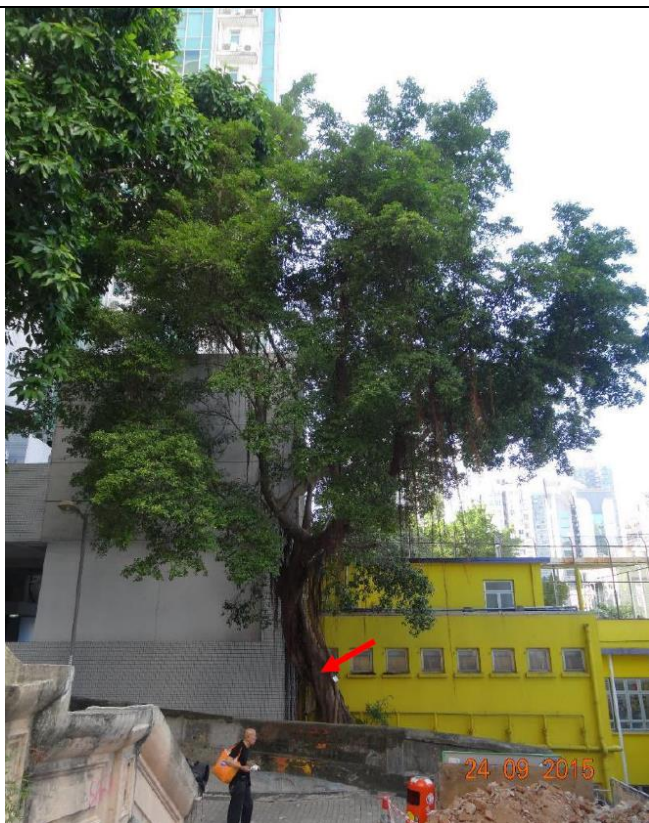
該樹的位置圖和本署由 2015 年 11 月至 2016 年 1 月期間所拍攝的樹木照片見(附件一)。本署一直為該樹進行定期檢查及護養，於 2015 年 9 月的定期檢查時枝葉正常(圖一)，其後在 2015 年 11 月底檢查時，發現樹木有大量枯萎跡象(圖二)。本署於 2015 年 12 月初就樹木狀況徵詢樹木辦意見，樹木辦隨即安排抽取樹木根部樣本進行褐根病症檢驗。並由本署承判商進行緊密觀察，跟進該樹健康有否復原跡象。樹木辦於 2016 年 1 月確認樹木根部樣本並沒有感染褐根病症。本署於同月的檢查中發現該樹的樹冠及樹幹已完全枯萎，並呈現菌類子實體 (圖三至六)。該樹的健康狀況於兩個月內急速轉壞，情況異常。本署於 2016 年 2 月底通知樹木辦該樹已經枯萎。樹木辦亦有派樹藝專業人員於 3 月 2 日進行目測檢查，也確認該樹所有枝葉已枯萎，樹木健康已無法復原。

於 2015 年 9 月 24 日檢查時的狀況〈圖一〉

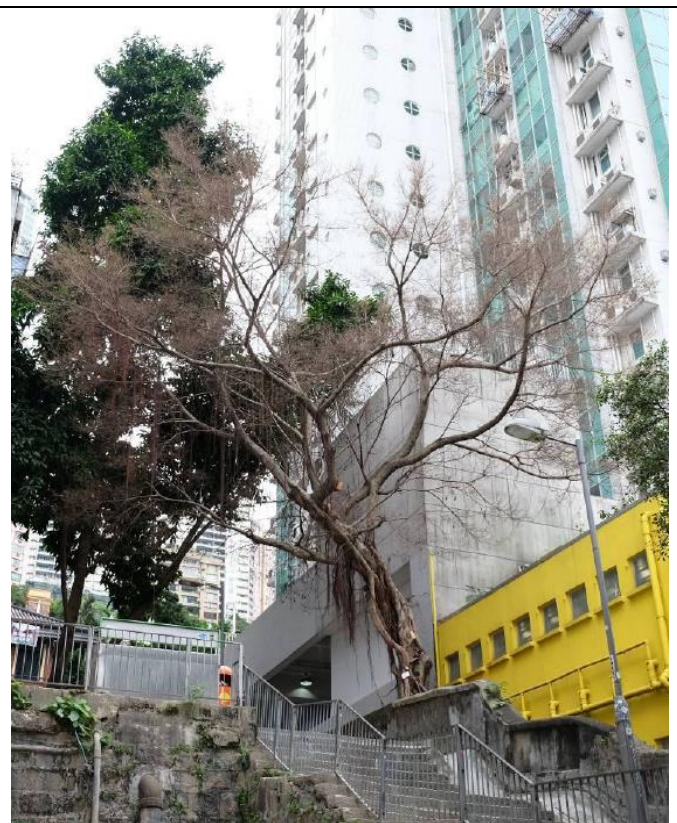
於 2015 年 11 月 23 日檢查時的狀況〈圖二〉

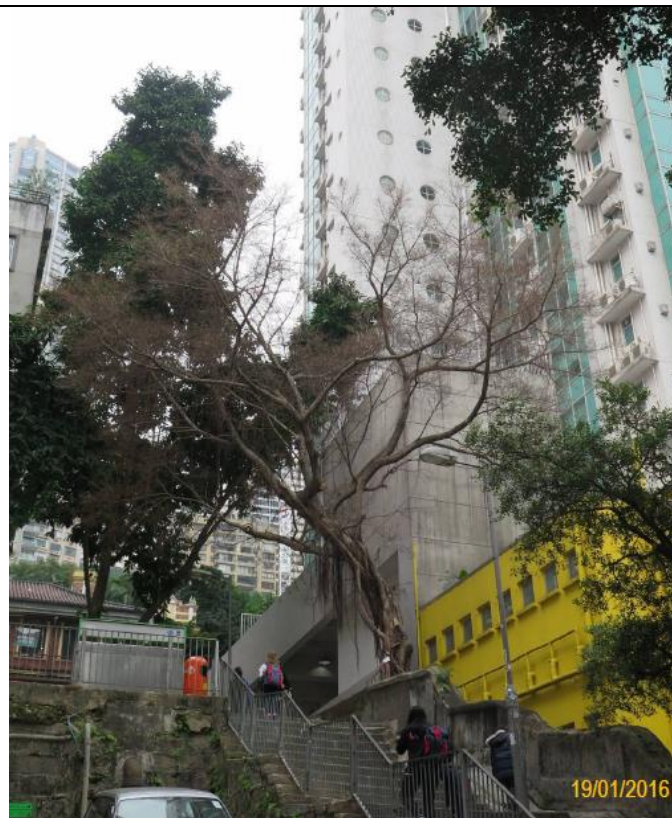
於 2016 年 1 月 19 日檢查時的狀況〈圖三〉

由於此枯樹位處於水池巷行人路旁，並靠近民居及學校，本署準備於 3 月尾完成移除該枯樹工程，以保障公眾安全。本署已通知新會商會學校及 **Island Christian Academy** 有關移除工作，兩間學校校方亦同意移除該枯樹，確保學生安全。

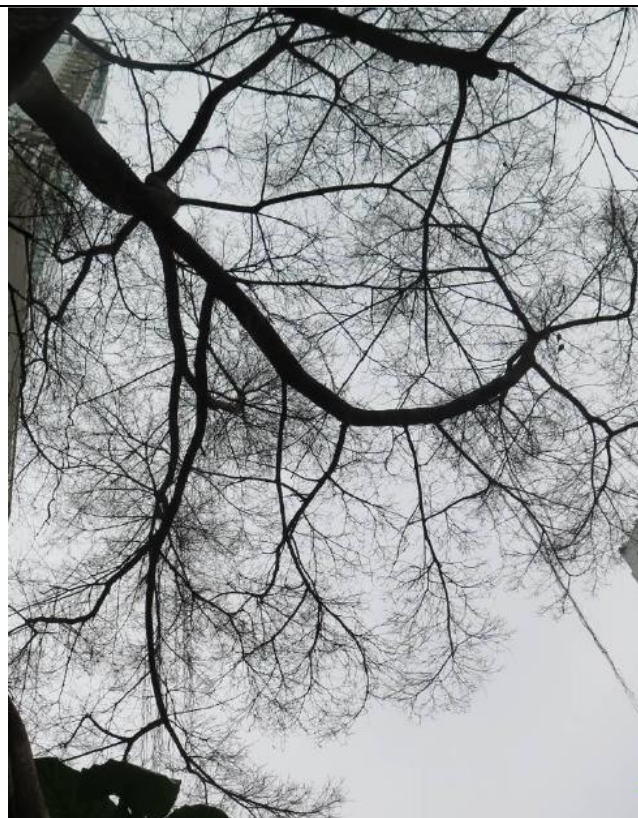
樹冠枯萎〈圖四〉

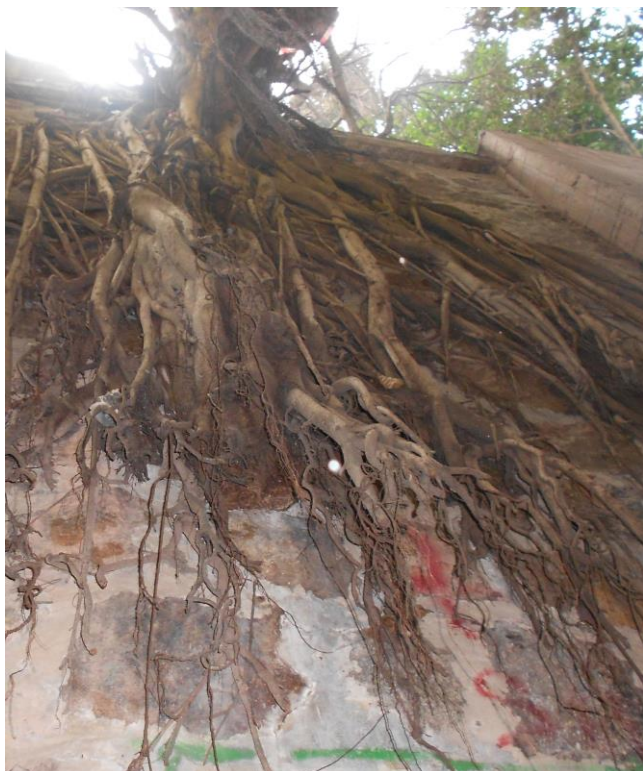
根部枯萎〈圖五〉

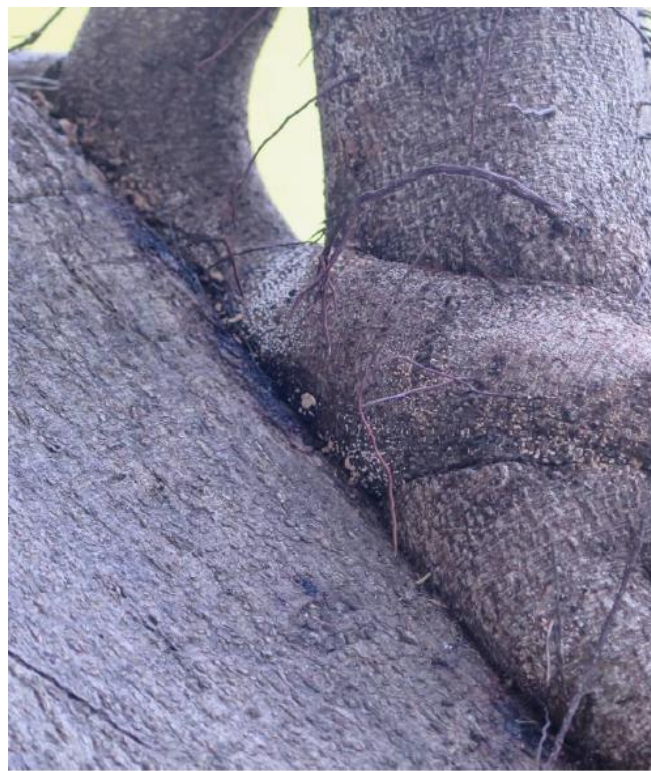
樹幹呈現菌類子實體〈圖六〉
