中西區民政事務處

通報移除中西區危險樹木

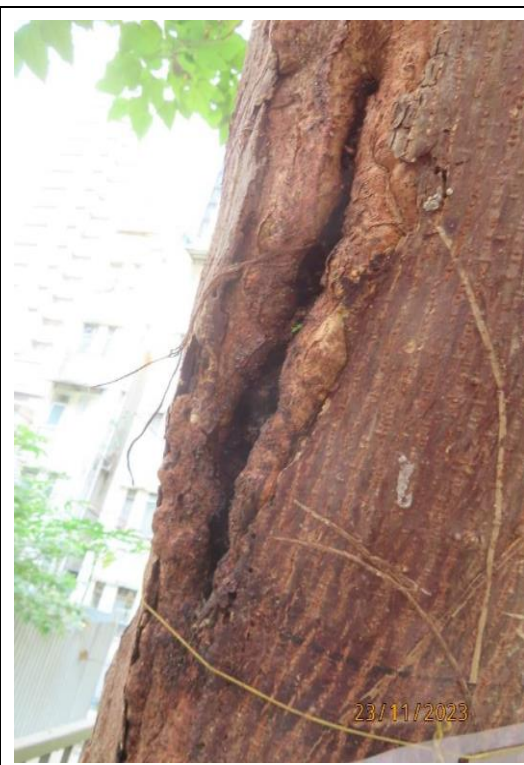
- 兩棵構樹均有滲液、裂縫或裂開、枯木、腐爛、樹洞及傷痕等不良的健康狀況。T804 主幹有長 20 厘米 x 闊 1 厘米 x 深 20 厘米的傷痕，而 T810 樹根部份則有長 10 厘米 x 闊 10 厘米 x 深 40 厘米的樹洞。
- 有關樹木位於開放予公眾使用的市區休憩處，按照發展局綠化、園境及樹木管理組制定的《樹木風險評估及管理安排指引》屬第 1 類「密集使用」地點，因此對公眾構成安全風險。

圖片 3: T804 主幹狀況 - 大範圍傷痕

3. 考慮到現場為公眾經常使用的休憩處，基於安全考慮，本處將按照評估報告，於風季來臨前(二零二四年五月中旬)移除兩棵健康狀況欠佳的構樹。移除樹木後，本處亦會委託承辦商於相關位置補種灌木植物，維持休憩處綠化景觀。

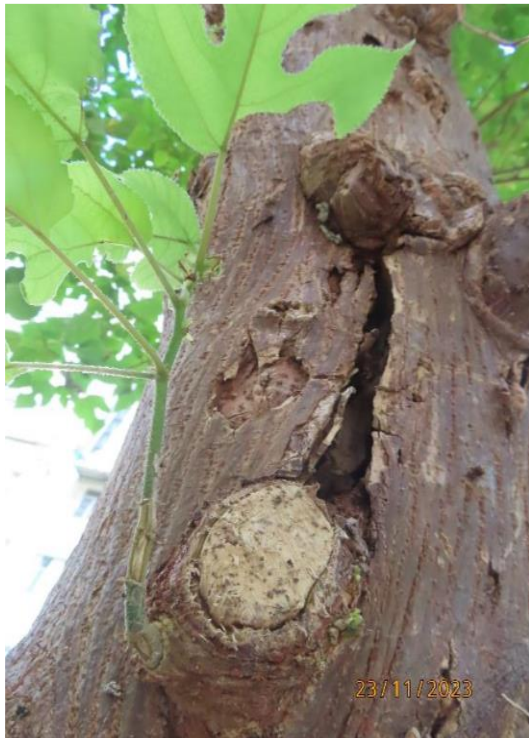
圖片 4: T804 樹枝狀況 - 枯木及不尋常裂縫

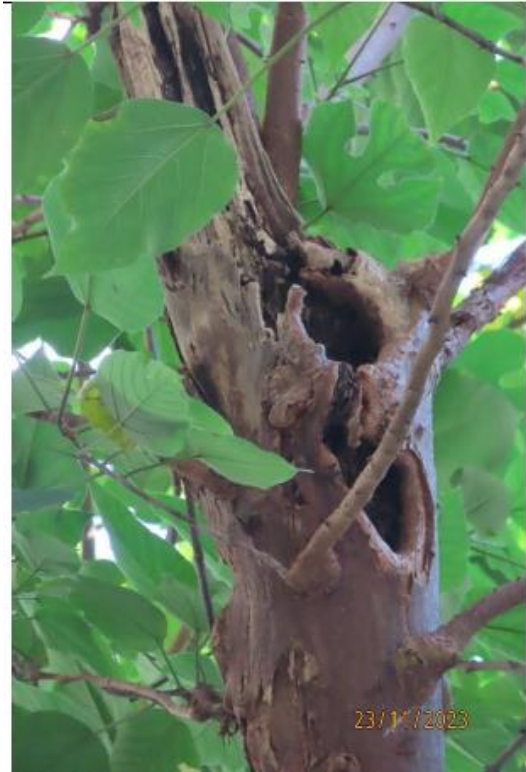
圖片 5: T804 樹枝狀況 - 有枯木及樹枝裂開

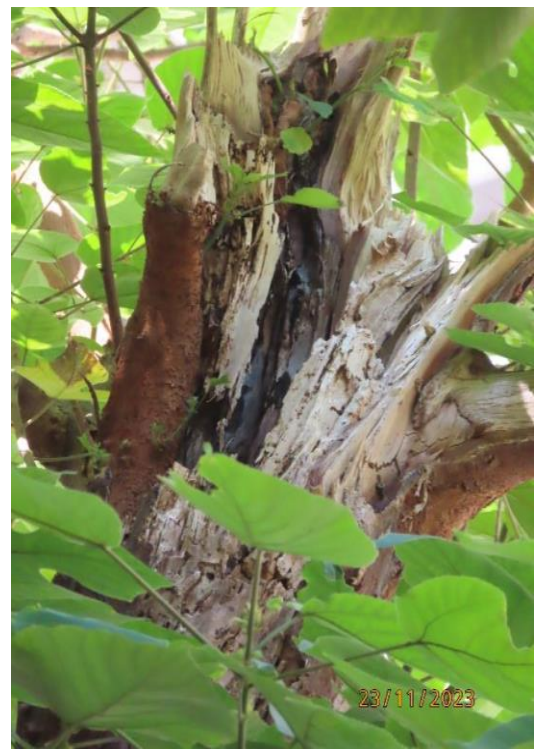
圖片 7: T810 樹冠狀況 - 樹枝腐爛及有枯木外露

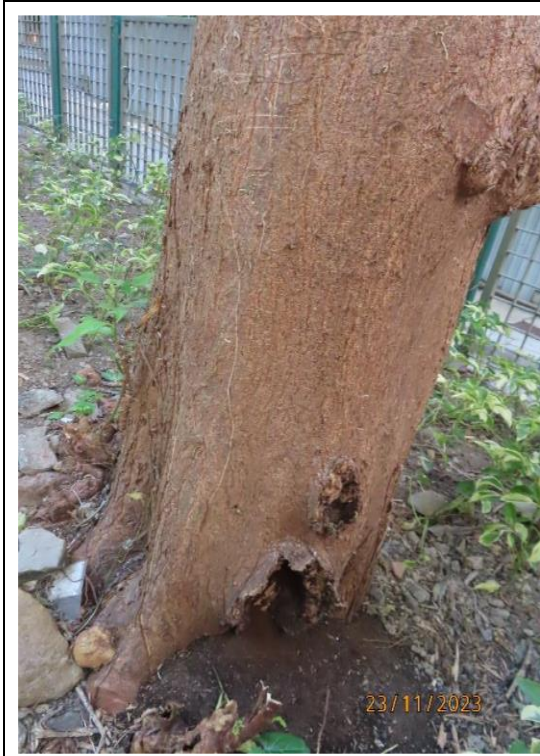
圖片 8: T810 樹根狀況 - 樹根出現腐爛

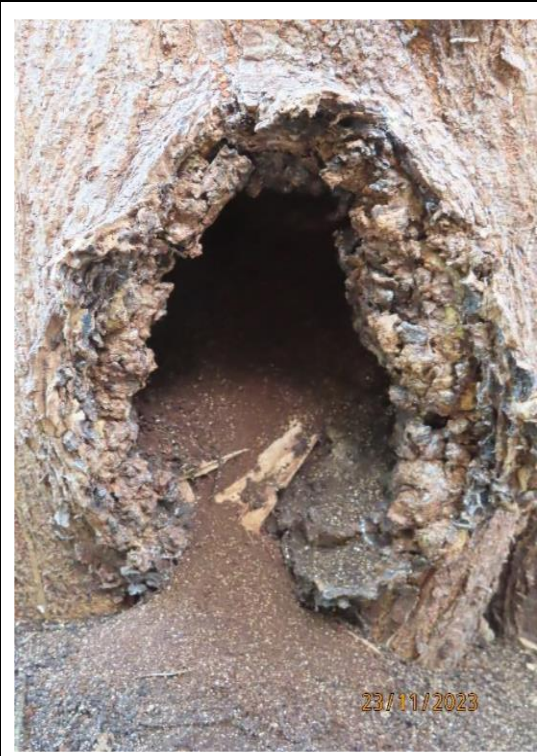
圖片 9: T810 樹根狀況 - 根部有因白蟻造成的大型空洞，尺寸為長 10 厘米 x 闊 10 厘米 x 深 40 厘米
