汝州西街777-783號工業樓宇重建項目(IB-2:SSP)

樓宇現狀照片

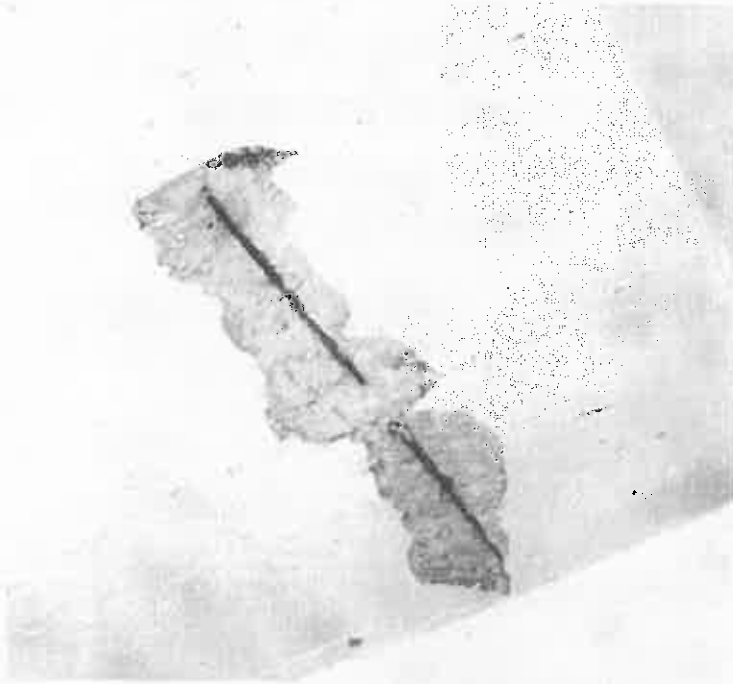
石屎鋼筋鏽蝕

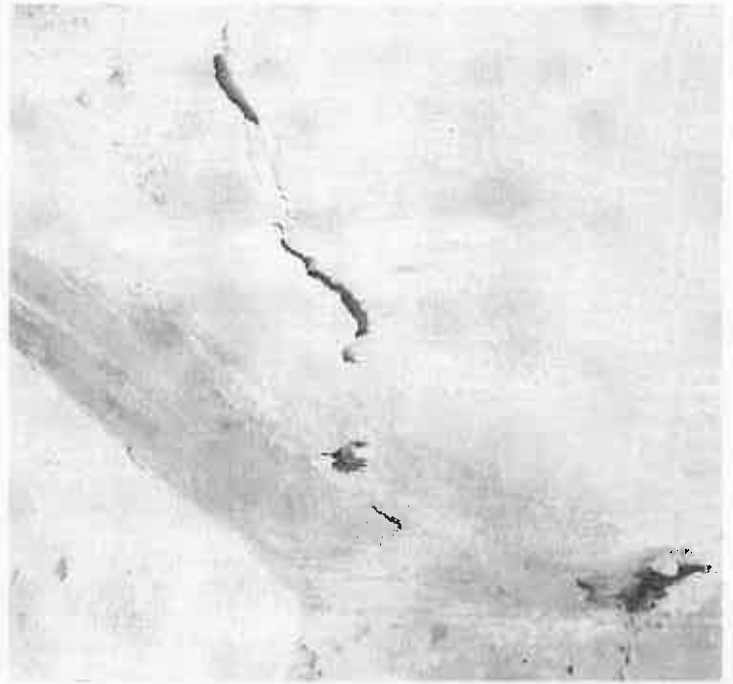
天花/石屎剝落

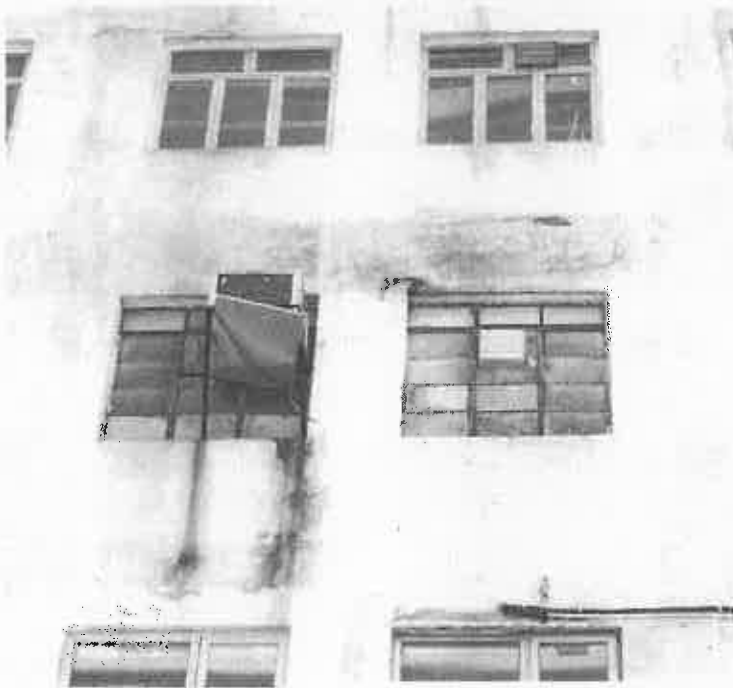
外牆剝落

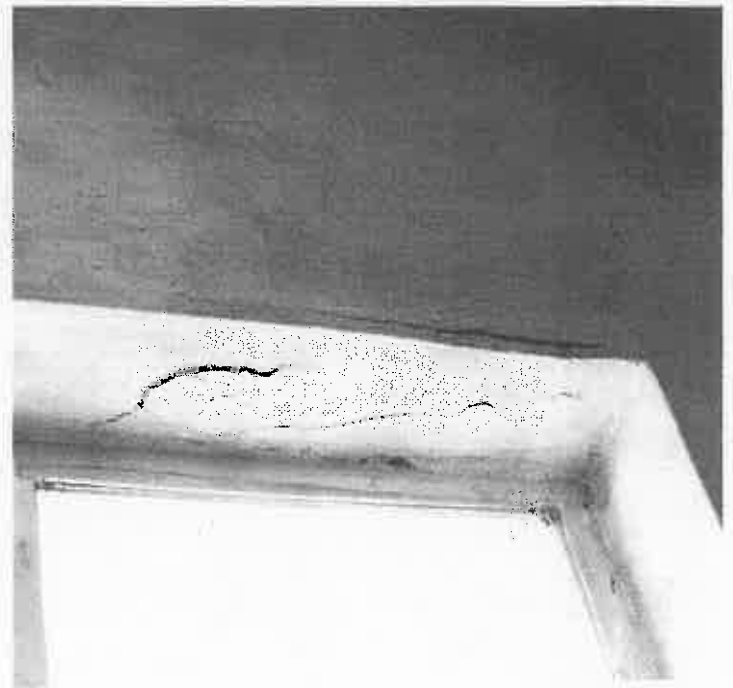
石屎剝落
