深水埗區主要路旁樹木調查及社區參與工作坊

(DOSSP/A2/200129/20)

長遠保育和管理建議報告書

報告撰寫：長春社 蘇國賢 吳英嫻博士 李佩思博士
完成日期：9-3-2021

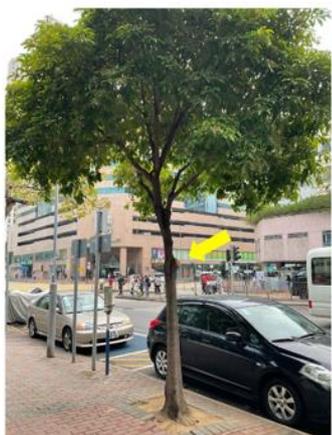
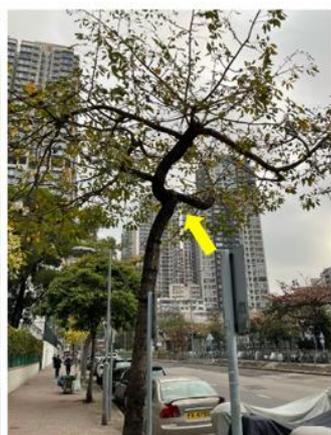
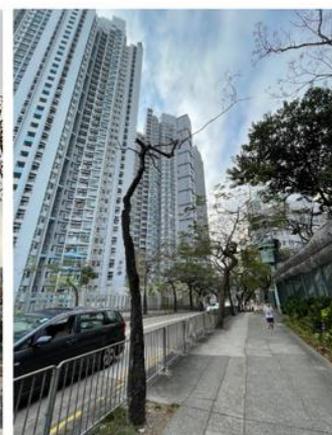
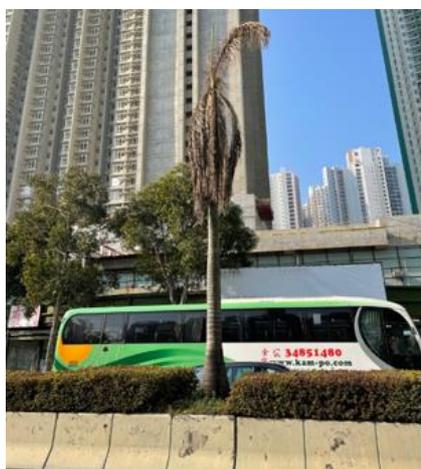
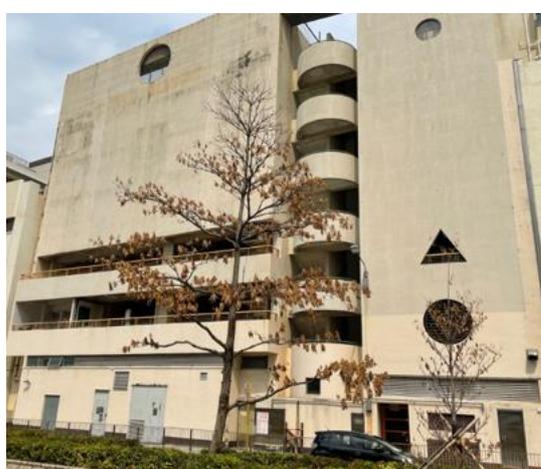
狀況一般：假蘋婆

狀況一般至差：木棉

狀況差：鳳凰木

狀況差至死亡：王棕

狀況死亡：尖葉杜英

圖 11：不同狀況樹木的例子

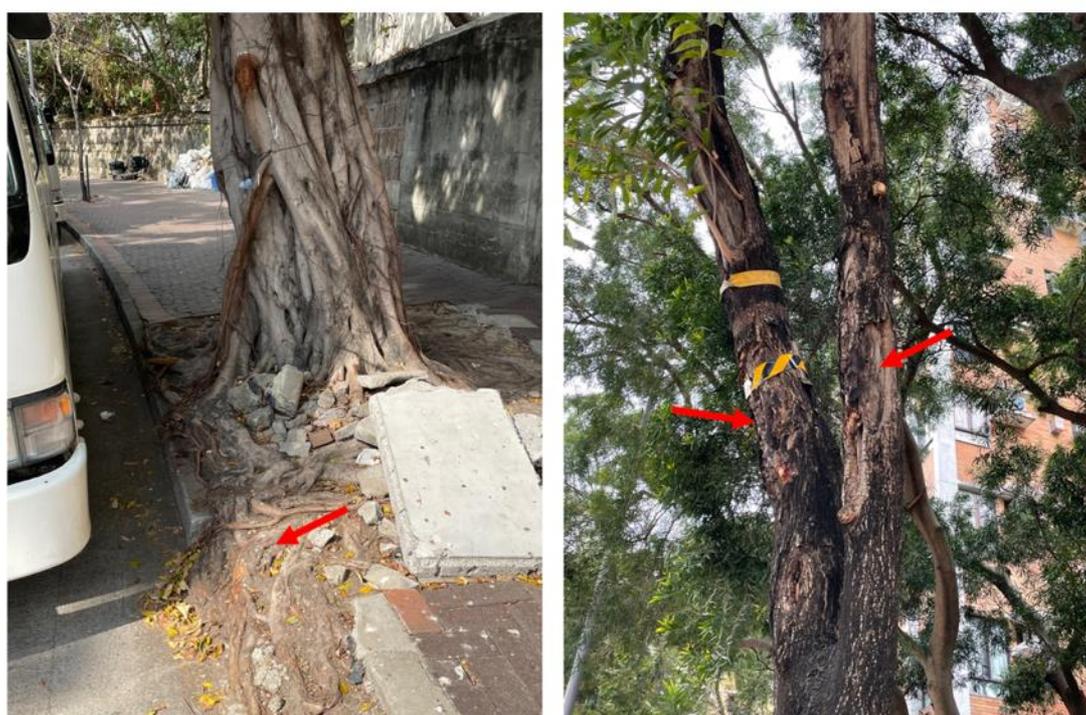
此外，另一路旁樹木的最大威脅，是被車輛撞傷。這情況多出現在樹身向路傾斜或樹冠、樹幹橫向生長的樹種。有部分樹已掛上警示帶甚或加闊行人道來減少碰撞。

圖 12：被車輛破壞根或幹的樹木

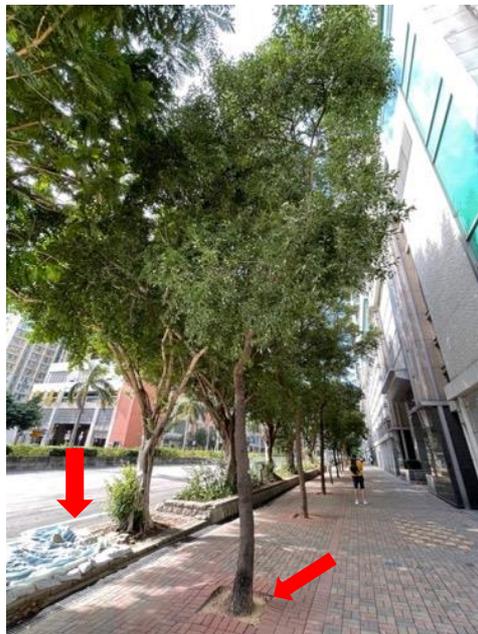
樹木的生長空間可從地上及地下兩方面來考慮。地上空間方面，路旁樹木其中的挑戰是伸展的枝條與行車、行人以至建築物出現「衝突」，這亦是報告中較後部分提及修剪和傷口問題的主要成因。然而，設計種植時缺乏考慮樹木成長後所需要的空間，導致樹木密度過高和相互競爭，最後長得彎彎曲曲，又或健康狀況不佳，不是日常護理能解決的問題。例如深旺道和興華街西便有花槽和路面「雙層種植」的情況，兩排不同時期種植的樹木只相距約 2 米，而且所種的都是大型樹種(圖 13)。競爭下令樹長得歪斜和健康不良，單憑日常護養工作亦很難改善。因此，好的種植設計將會是建議改善的重要一環。

圖 13：深旺道「雙層種植」的情況

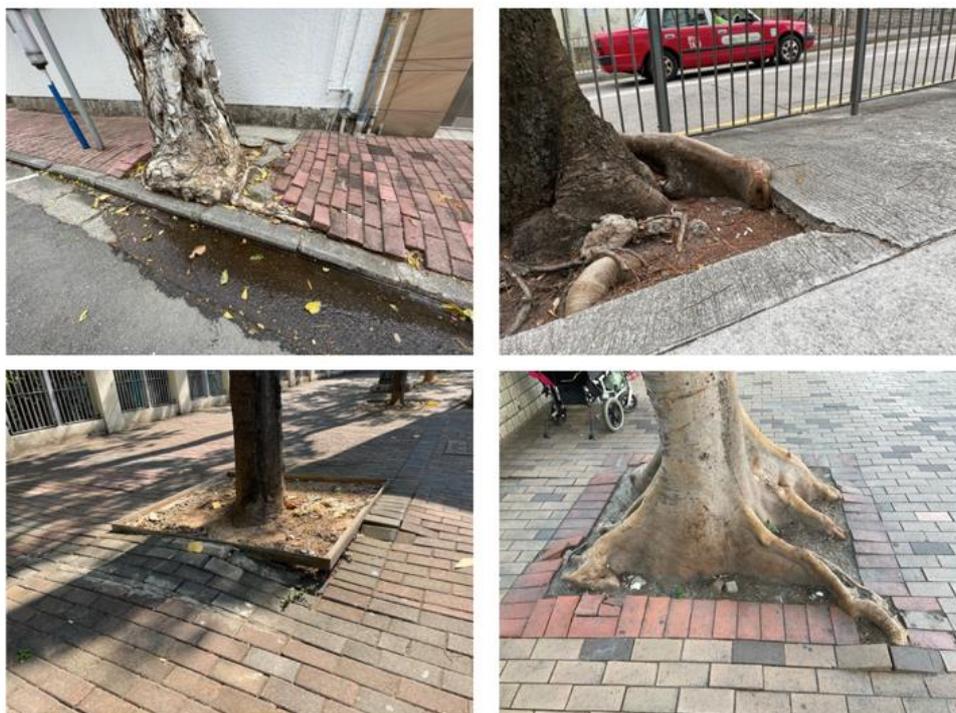
圖 14：成熟樹根部生長空間不足，未能主動改善

但要留意的是大樹穴不一定給成熟大樹生長，相反不少是種了幼樹。很大可能是因為大樹穴多是颱風後，移去原來大樹樹頭後保留下來又或者是補種時把樹穴擴大。因此大樹穴內不少為新種的小樹。而舊的樹穴多為 600-800mm²，生長的多為半成熟到成熟的樹。當中有 474 棵樹 (19.85%)因生長空間不足而引致地磚不平或路面被破壞(圖 14 及 15)。

- **不要只處理眼前問題**：要以樹木整體發展為基礎，不要頭痛醫頭，只處理眼前問題而忽略了樹的長遠生長。
- **及早發現及改善問題**：不少樹木被地磚和樹穴限制了生長，一般會到地面不能修復才把樹穴擴大。但很多時樹根已被地磚，石屎阻礙而變形。另大樹若已種在有限的空間，應盡早控制生長，免得最後在不能收拾的時候迫著要移除。
- **保育有價值樹木**：特別是九龍塘一帶有不少成熟大樹和較不常見的樹種（如桃花心木），應加強保育工作和生長條件改善。

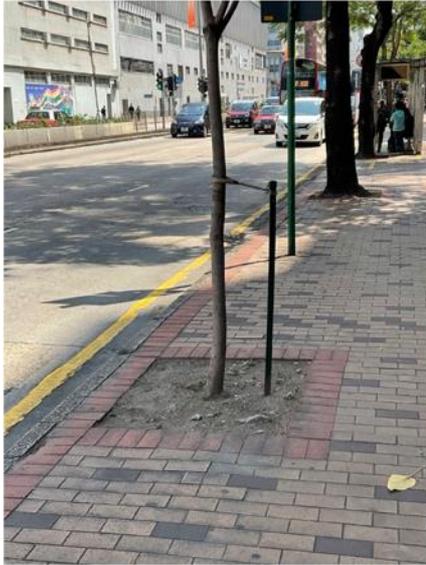
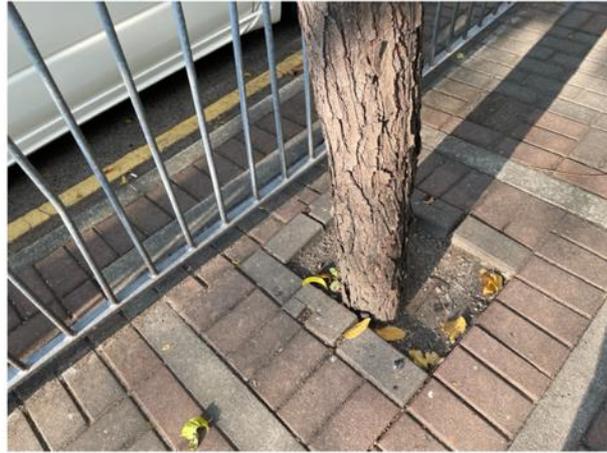
新植樹木樹穴先擴大再種植

成熟樹一般要地面出現破壞才擴大

圖 15：樹穴大小和樹木大小不一定成正比的例子

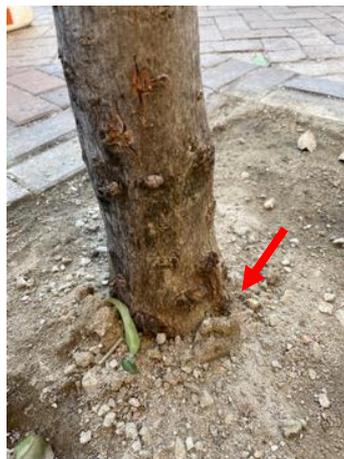
此外，有 342 棵(13.57%)新種樹木有種植過深的問題(圖 16)，即是整個泥膽被埋到較深的深度，令樹根難以呼吸，減慢或阻礙根部生長，繼而令樹生長緩慢或在颱風下易被吹倒。種植過深的其中一個原因是在補種樹木時，把原來樹木的根幹移除後樹穴內的泥土非常鬆而深，新樹種植時自然容易堆得較深，又或出現種植後「下沉」的情況。

圖 16：種植過深的新樹苗，整個樹腳被泥水淹埋，會影響根部生長

- **補種時樹穴做好準備，不要種植過深**：一但過深，日後便無法修正！移除樹頭後的泥土鬆軟，立即種植泥膽小的新樹大多令

種植過深。可先回土，再輕壓底層泥土，待下層泥土穩定後才種新樹。

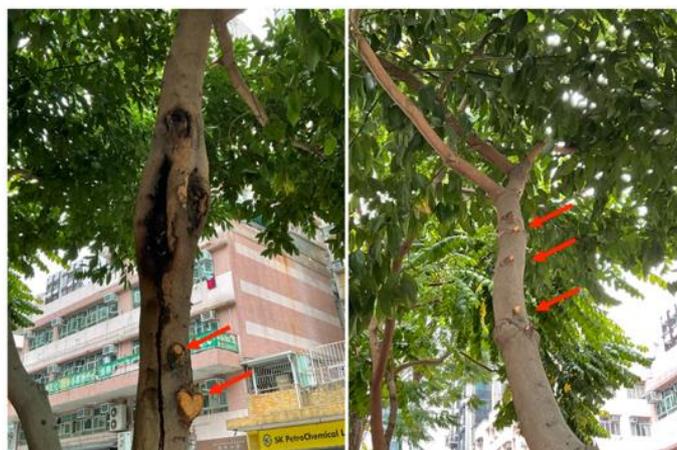
修剪可算是最常進行的樹木管理工作，特別是路旁樹木，因周邊環境的生長限制而修剪更是常見。調查中發現近一半的樹都曾被進行升高樹冠修剪（圖片 17），以減少對行車、行人等影響，部份形成較大和多的傷口。升高樹冠修剪是指把樹冠最低的枝條移除，目標多是減少對車或行人的影響。若過度升高會引致樹冠過小和集中在樹頂，影響健康和增加被風吹倒的機會。而在成熟樹上作樹冠升高，被移除的枝條直徑一般較大，傷口難以癒合，容易造成腐爛。各種記錄的修剪問題及其數量可見於表 10.

圖 17：剛被進行升高樹冠的修剪例子(箭咀表示修剪傷口)

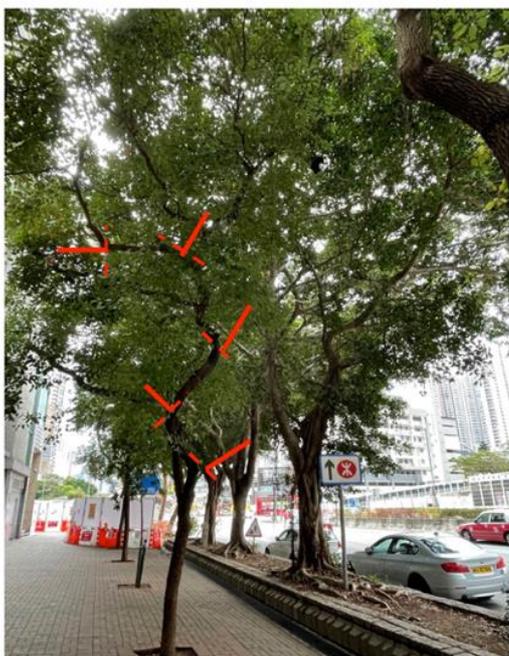
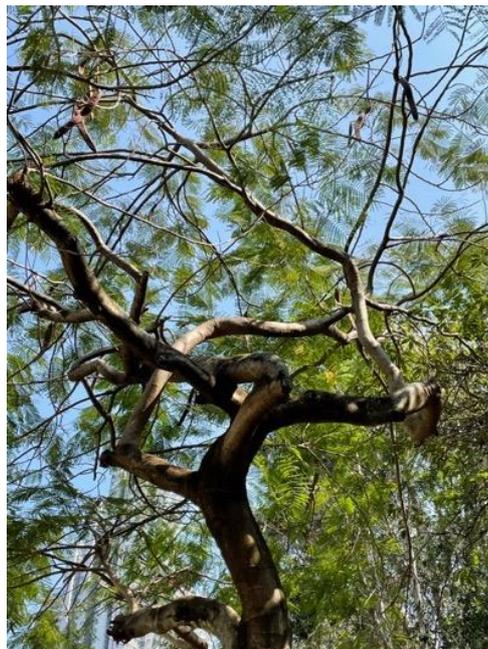
是次調查亦發現不少樹木枝條被剪至「不正常彎曲形態」(見圖 18)，有 404 棵樹(約佔 17%)出現此問題。而相關情況在一些樹種，如鳳凰木、大花紫薇和黃槿等情況尤其嚴重。所謂不正常彎曲形態是指當「Y」型樹丫的其中一枝分枝被剪去時，餘下的另一分枝看起來便如彎曲了。當同一枝條的其他丫位以同樣方式處理，枝條便會出現不同方向的「彎曲」，有的甚至螺旋般生長。這類枝條不但型態古怪，而且較易折斷。這類枝條亦正好反映每次修剪工作沒有考慮對樹木整體和長遠的影響。

不斷修剪造成不正常彎曲形態

鳳凰木上嚴重的不正常彎曲

圖 18：因修剪造成樹木不正常彎曲的情況

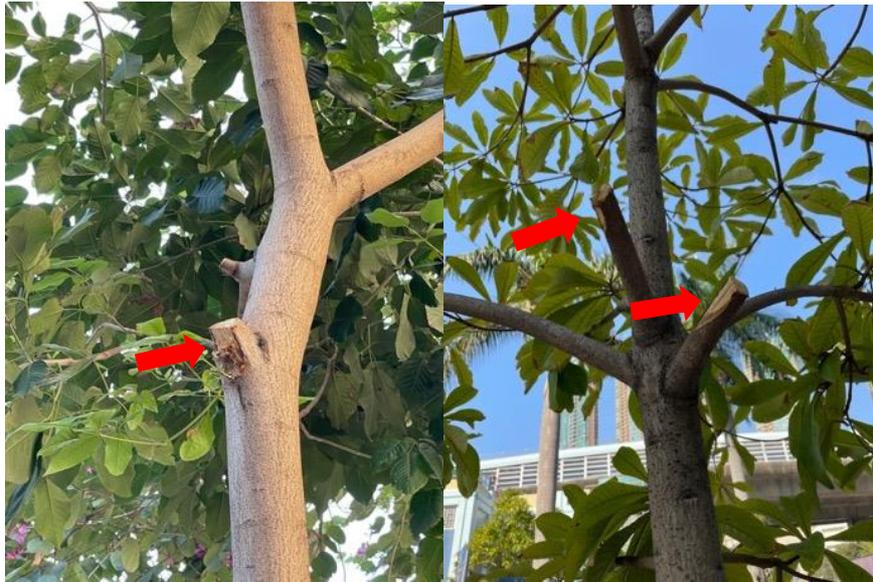
最後，調查中也發現一些較粗糙的修剪工作而引致樹皮撕下，傷口不平和留下殘端等情況(圖 19 和圖 20)。這些不當的修剪多會出現腐爛而成為影響日後結構的問題。日常工作的質素應當提升。

圖 19：修剪期間任由枝條在未完全切斷的情況下自行斷落而出現「撕皮」

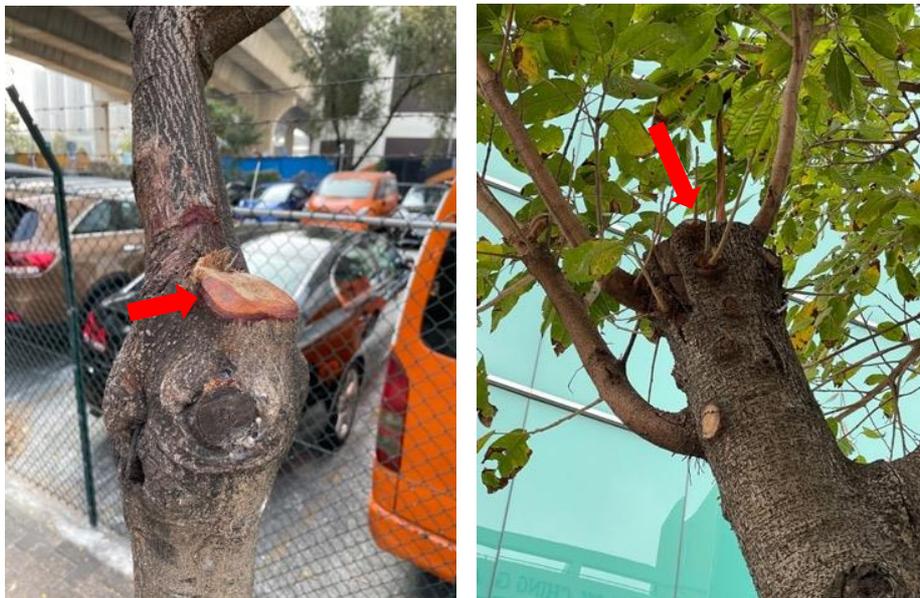
圖 20：過大的傷口大多演變成腐爛

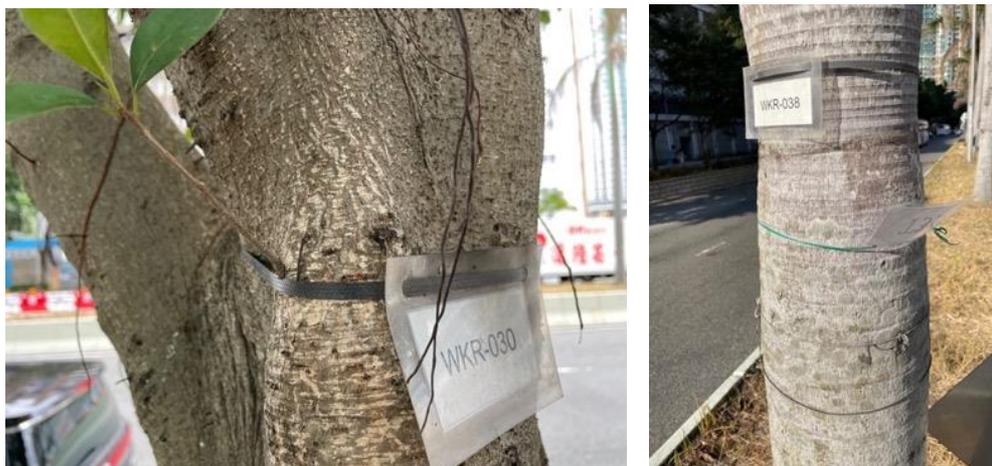
有 286 棵樹被掛上樹牌，而大部份與工程樹木調查有關，只有少部分用以展示樹木名稱或資料，當中 198 個牌以鐵線掛上，部份非常緊，長遠會嵌入樹身，造成結構上的弱點(圖 21)。不少樹有 1 至 4 個樹牌，而且只剩下鐵線或繩在樹上。在日常護養中沒有處理留下

樹牌掛索嵌入樹身

樹上有四個樹牌沒有處理

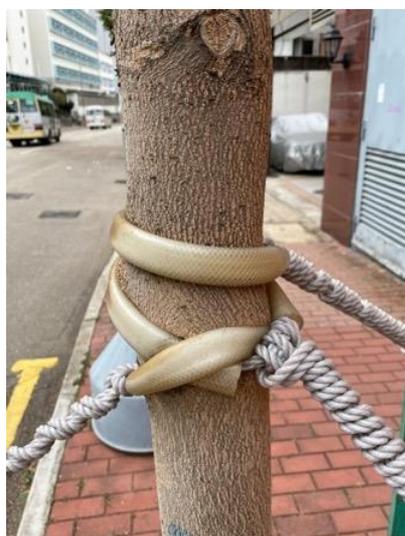
22a. 支撐嵌入樹身

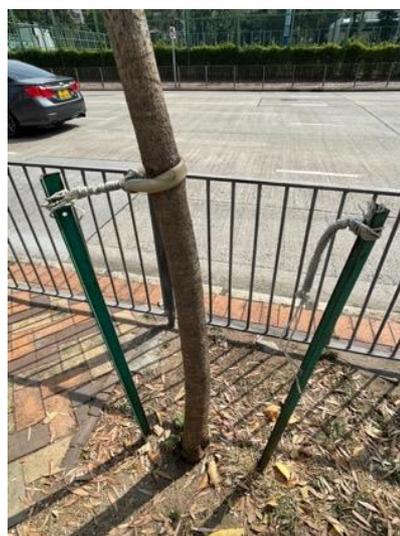
22b. 破損的支撐沒有處理

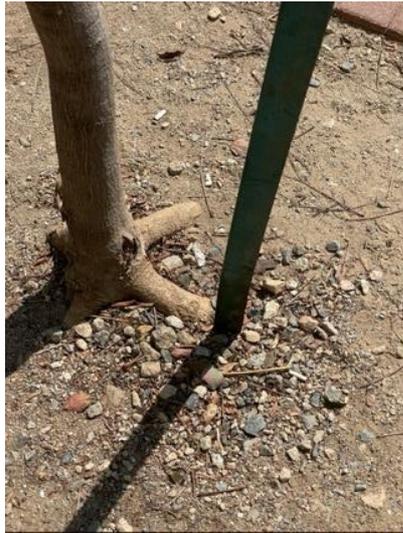
22c.用作支撐的金屬柱被留下，甚至阻礙根部生長

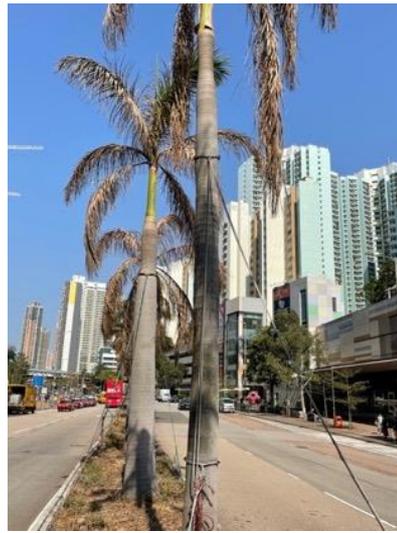
22d.樹已長至半成熟，但破爛的支撐仍存在

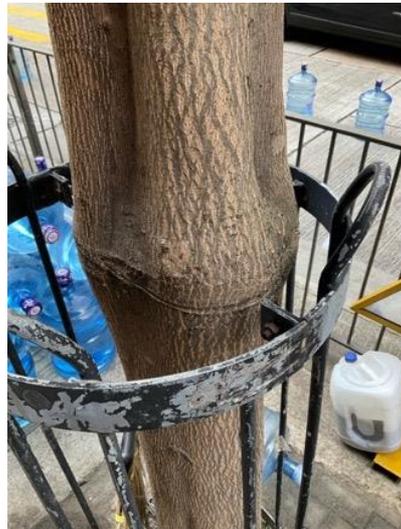
22e.支撐嵌入樹身成為結構弱點

- **支撐要適時拆除**：支撐一般在一至一年半要拆除，若樹苗仍未能立穩，應仔細檢查是否有其他原因(如盤根)，而支撐的拉索亦應定期檢查以調整至適當鬆緊。
- **結構修剪**：為新種樹木定期作結構性修剪，以及早解決結構問題。結構性修剪不等如盲目把樹冠升高或只著眼減低樹對周邊環境的影響，而要從樹的整體結構和長遠生長需要為目標。
- **留意不同樹種特性**：如單一主幹樹種(如盾柱木)不應過度修剪，因多會形成嚴重結構問題(如內夾樹皮)。

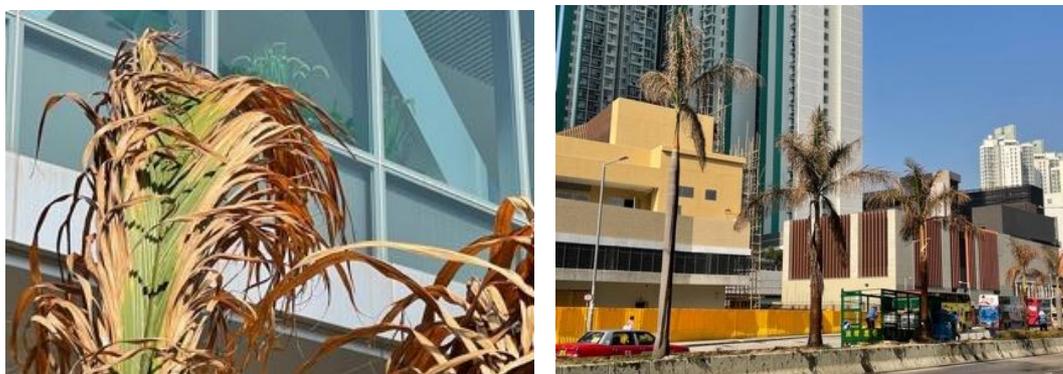
如大量於深旺道分隔車道密集地種植王棕，在調查期間發現不少王棕剛長出的嫩葉都有病蟲害徵狀(圖 23) 。大量種同一物種可能讓病蟲害更易擴散。

圖 23：深旺道近富昌邨的王棕大多有葉片枯黃的情況

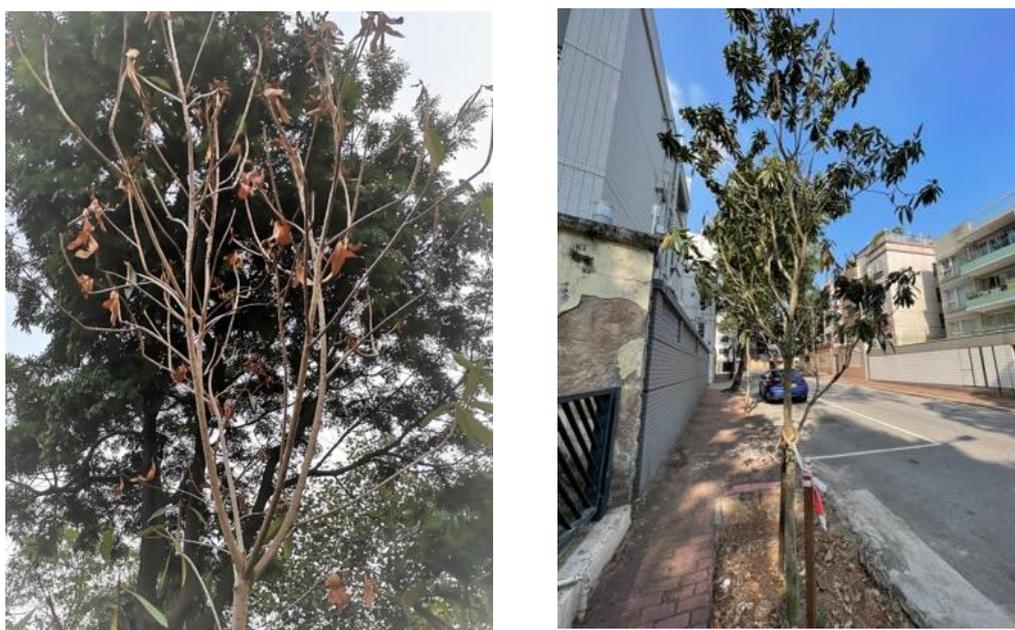
另外，調查期間是旱季，而且長時間沒雨水，不少黃金蒲桃出現明顯缺水甚至接近死亡的情況，這表示此樹種對水的要求比其他樹種高，需要淋水以減少樹木的壓力。

圖 24：出現缺水徵狀的黃金蒲桃

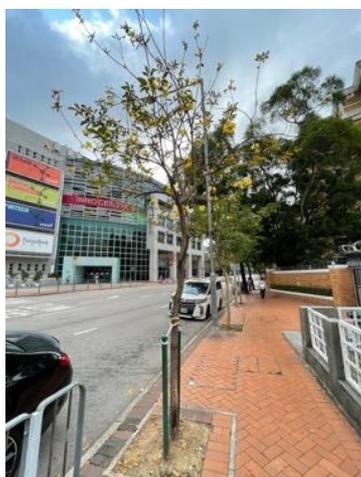
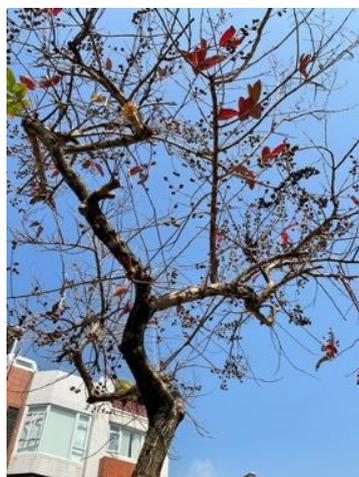
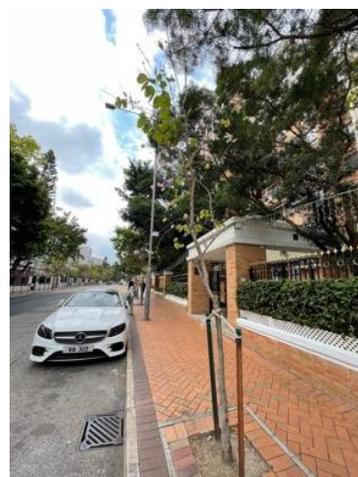
至於黃花風鈴木和以往種得較多的羊蹄甲屬樹種及大花紫薇，由於分枝多而經常需要修剪，才能維持好的樹形和開花時花朵有更好的分佈。可是，結果是種植後缺乏適當修剪，最後，特別是洋紫荊，大部分的形態都不理想，不能達致高的觀賞效果。

圖 25：樹木缺乏適當修剪以致形態不理想

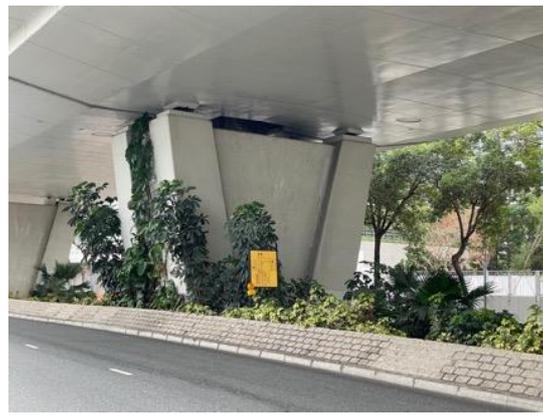
通州街：一般，傘樹因為陽光不足而傾斜

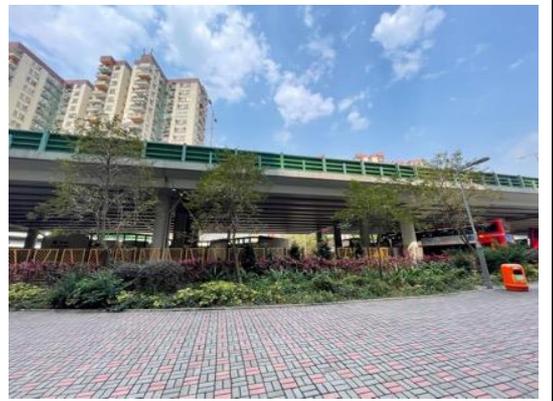
美孚：差，颱風破壞後缺乏修復工作

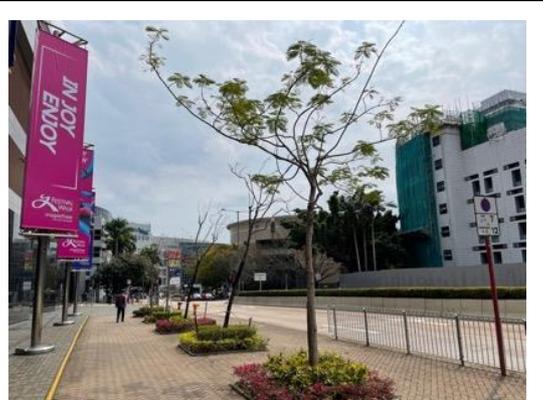
達之路：一般至差，樹木長勢較弱，而且多有傾斜

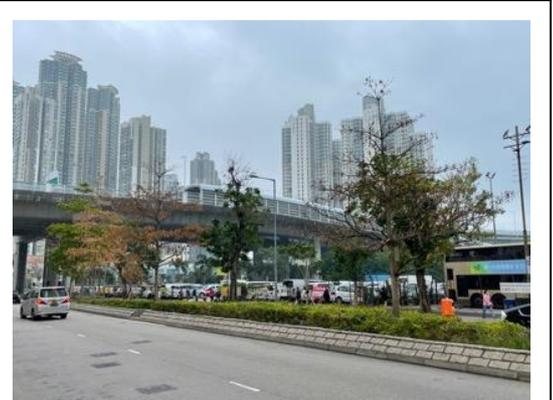
深旺道：差，尖葉杜英出現死亡的情況

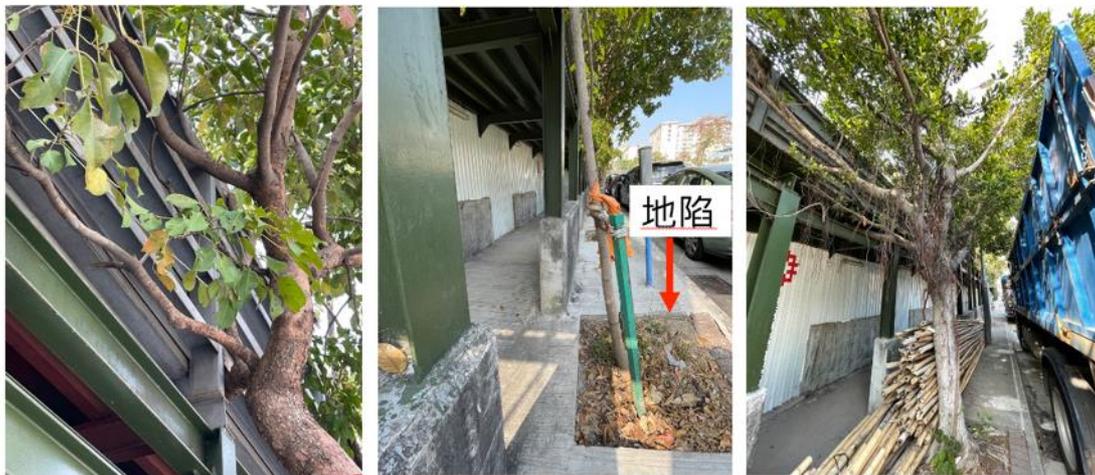
地盤外樹木可能因為阻礙地盤圍板而被亂剪，又或與圍板相互磨擦，造成傷害。此外，調查時發現大規模地陷令多棵樹木傾斜，並壓向地盤圍板，令樹木受損(圖 26)。

圖 26：東京街-通州街建築地盤外樹木的保護不足

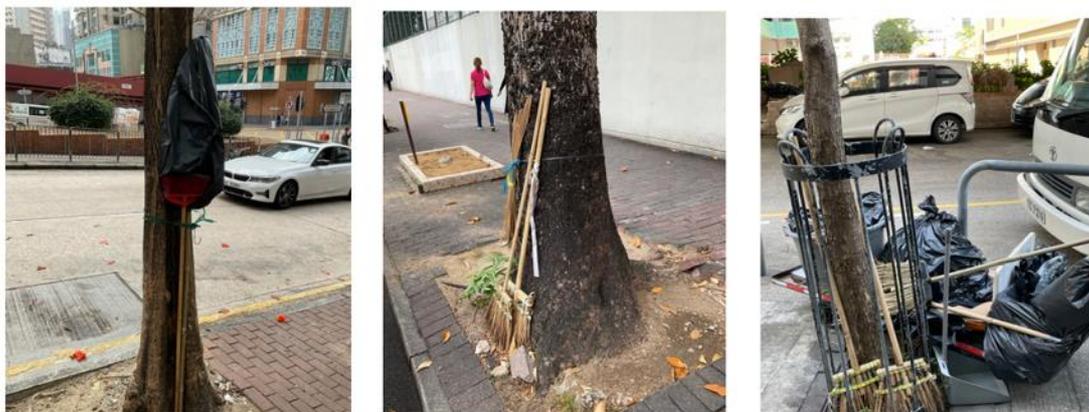
在調查中發現擺放清潔街道用的工具亦是路旁樹木其中一個潛在破壞。不少掃把都緊繃在樹身上(圖 27)，在拿取和放回時極可能破壞具保護性的樹皮，增加樹木感染真菌或腐爛的機會。此外，若工具

圖 27：在樹身和樹腳擺放清潔街道的工具在不同地點都有發現

曾接觸其他有病的樹木或泥土，亦會增加了疾病傳播的風險。相關工具應另找合適地方貯存。

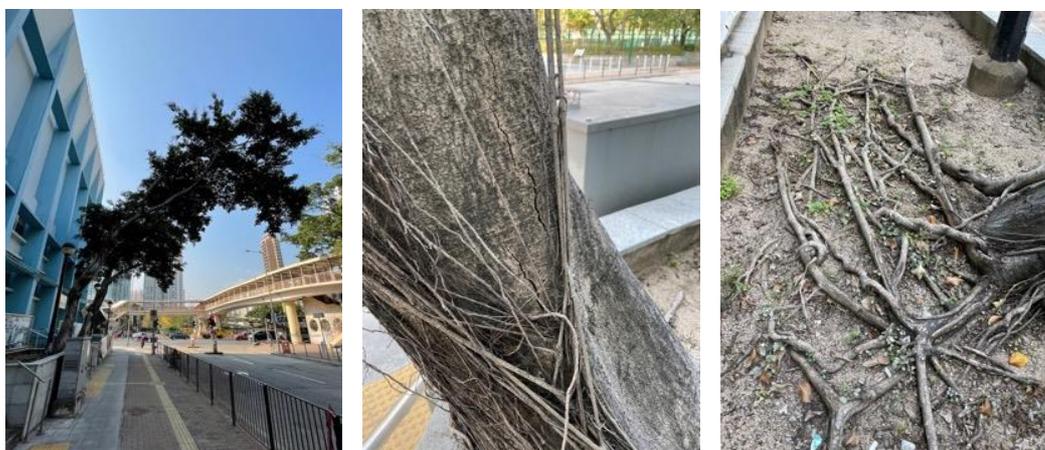
一棵在南昌社區中心外的垂葉榕樹身嚴重彎向行人道，而且樹幹出現裂縫和表面根(傾斜的反方向)有腐爛，加上樹冠曾被過度升高而出現「頭重腳輕」，受風不平均的問題(圖 28)。以上種種都會增加傾斜樹木倒塌或斷裂的可能性。建議在樹冠頂部的枝條進行縮減和疏冠修剪，以減輕風阻。

圖 28：南昌社區中心外的垂葉榕嚴重彎向行人道應盡快跟進
