擬議工程的主要範圍的建議設計效果圖

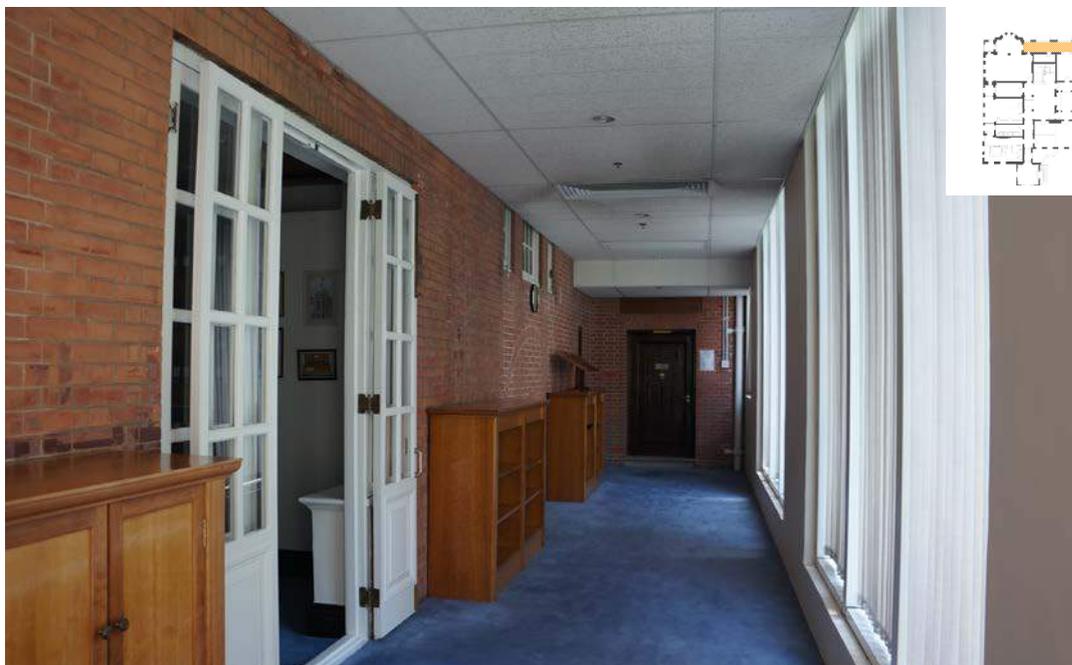
重開地下、1 樓和 2 樓面向東南現時被封閉的遊廊以修復原來的外觀設計

現時狀況

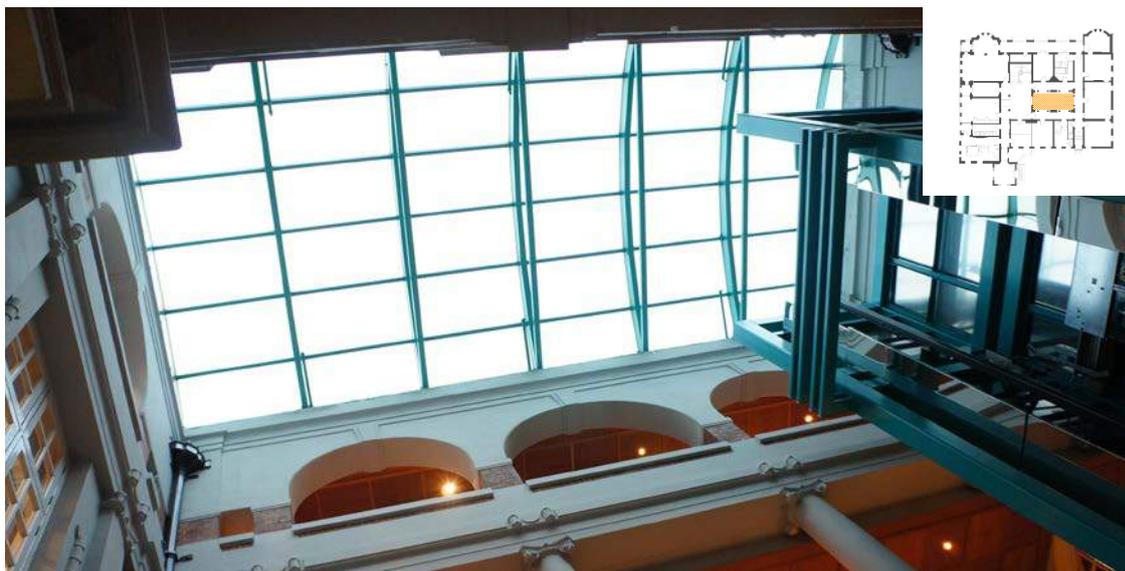
移除在內庭院現有的升降機以修復內庭院的原有空間設計，及以新天窗取代現有遮蓋內庭院的天窗，並加裝自然通風排煙口，以符合防火安全規定

現時狀況(天窗)

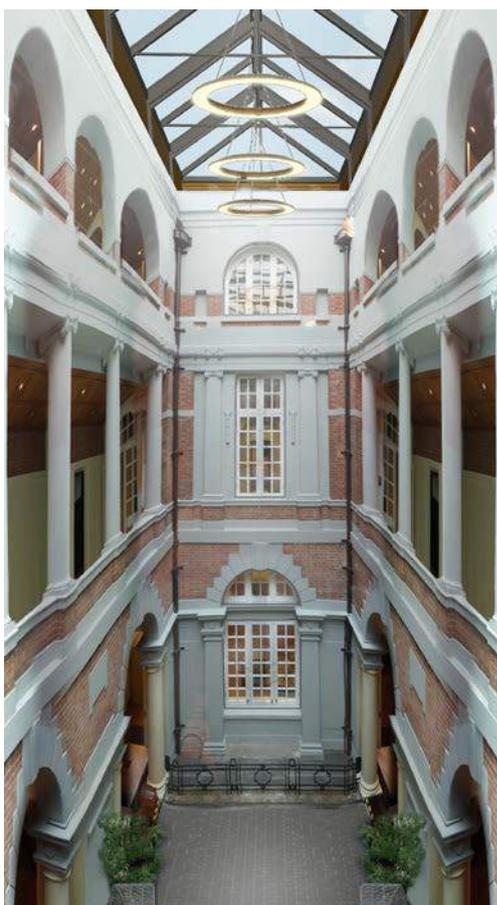
建議設計

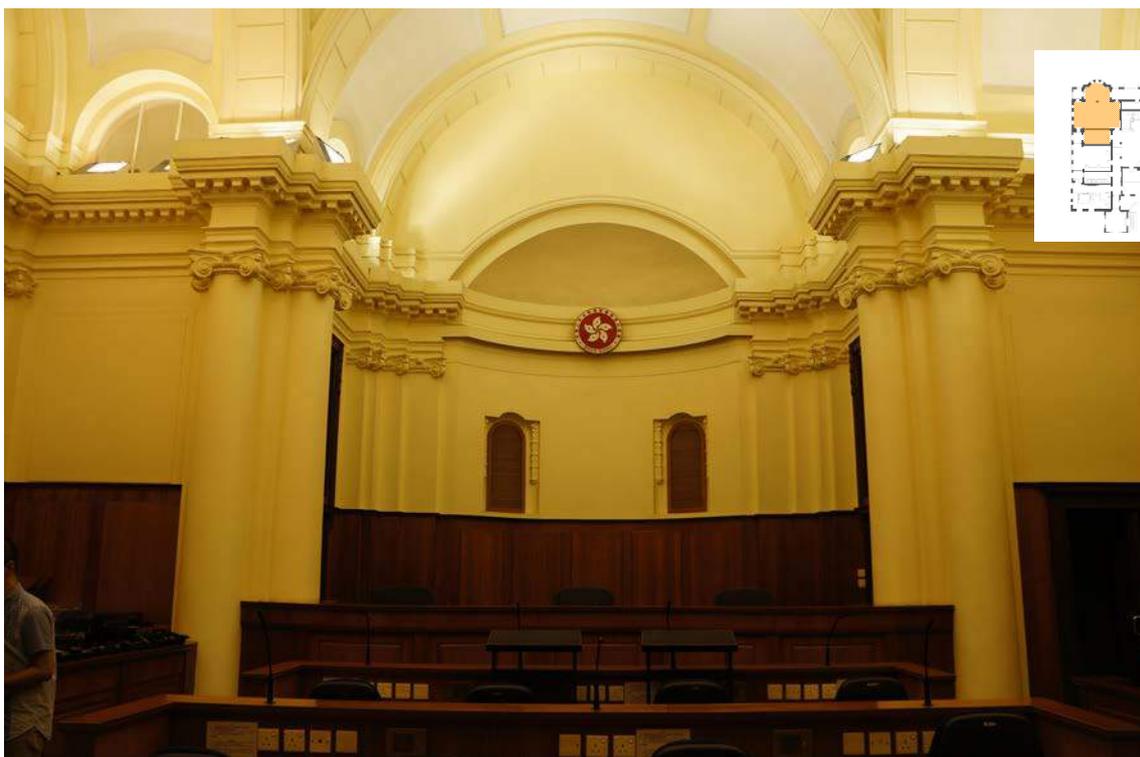
按照現存記錄將現時 1 樓法庭修復至原有小教堂的布局 and 設計

現時狀況

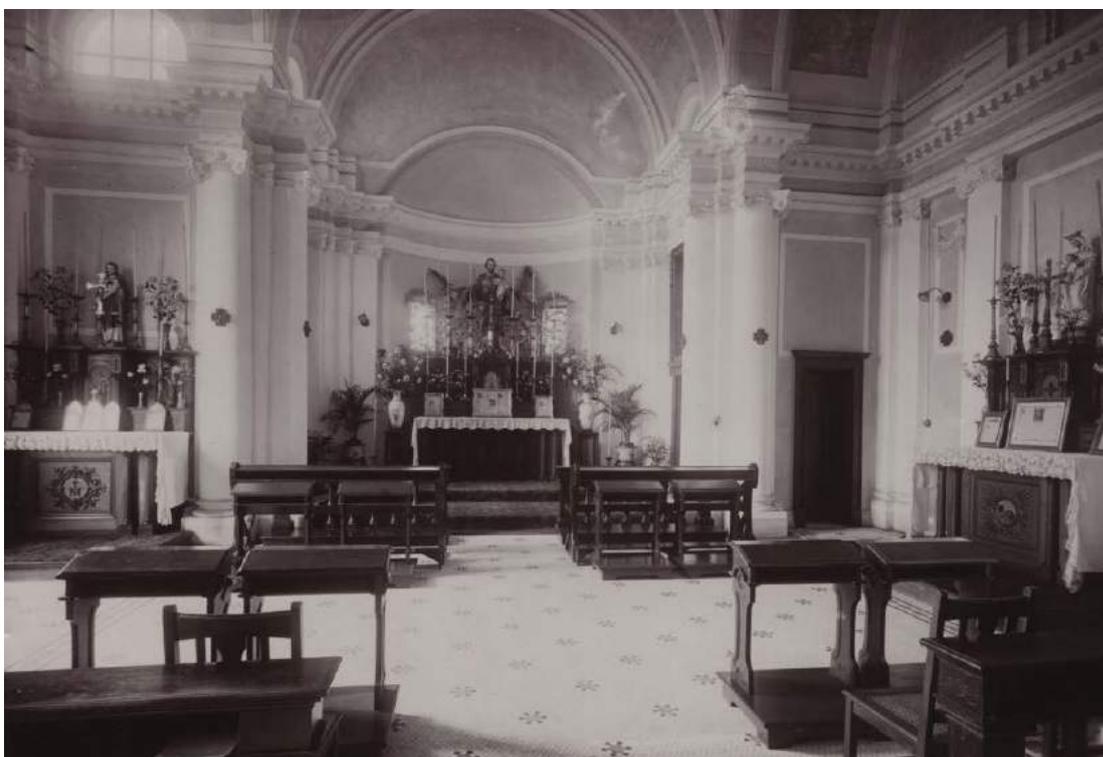
建議設計(盡可能修復至歷史照片展示的原來布局)

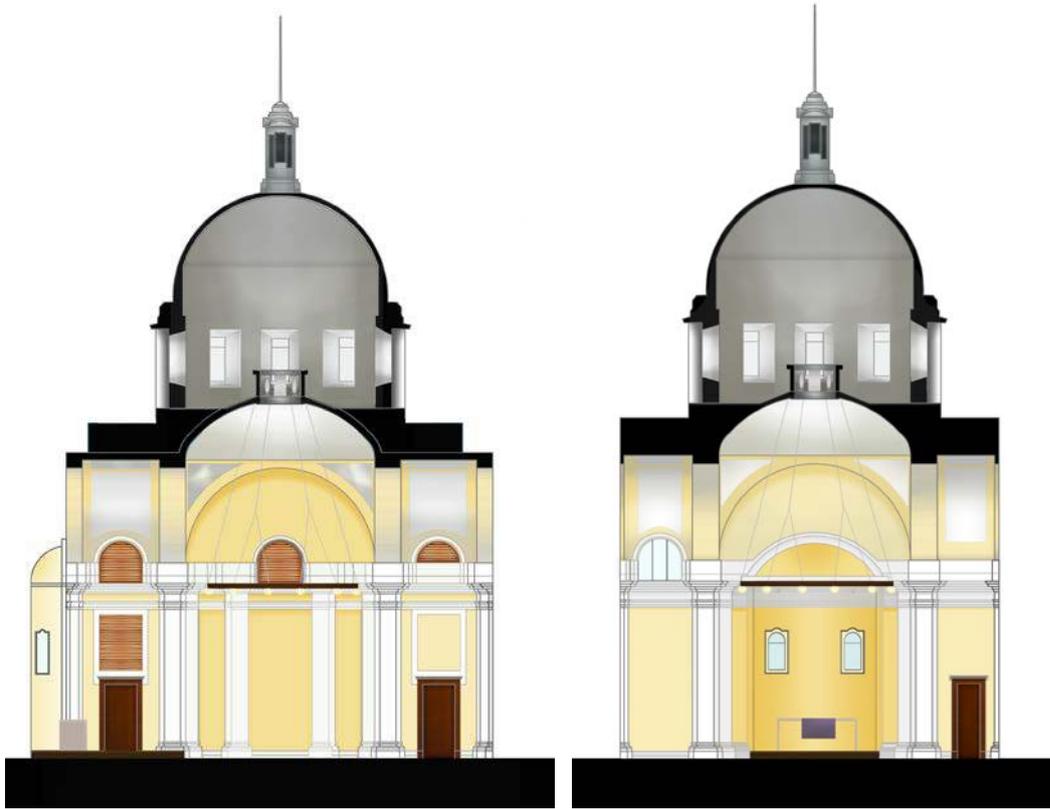
建議設計(立面)

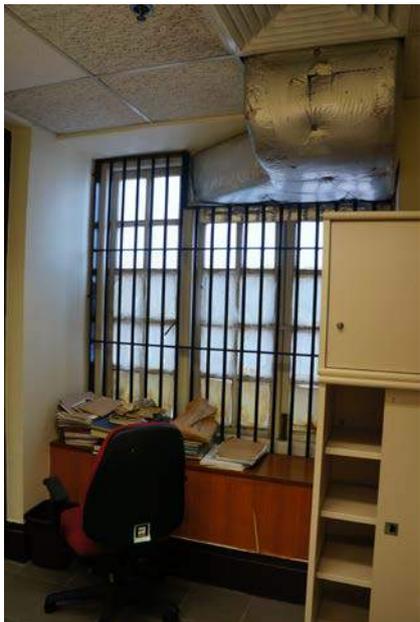
加設一部升降機以符合現行暢通易達規定

現時狀況  
(日後為升降機位置的地下低層房間)

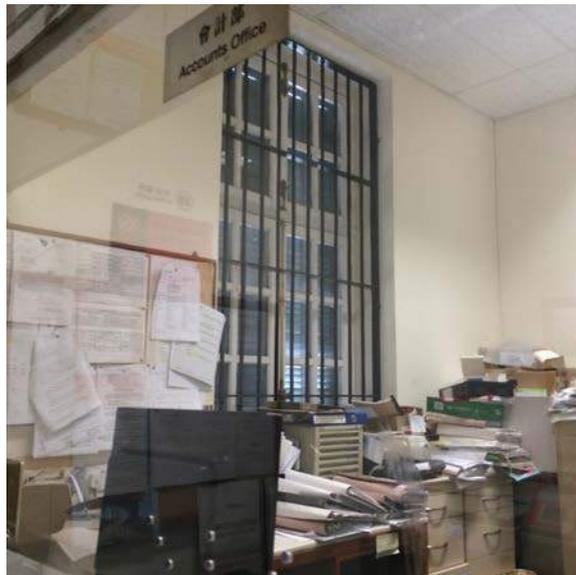
現時狀況  
(日後為升降機位置的地下房間)

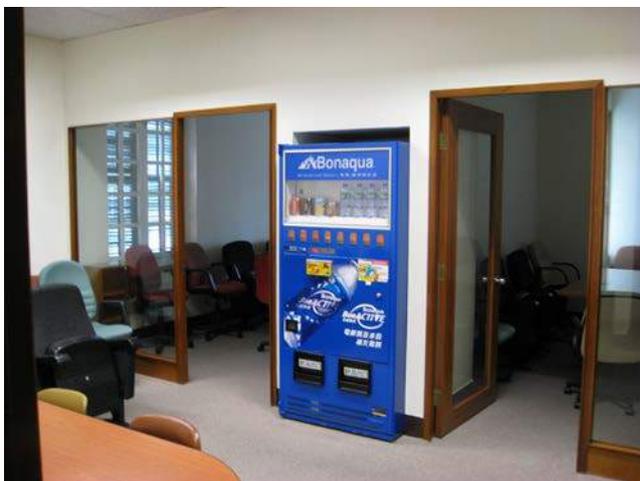
現時狀況  
(日後為升降機位置的一樓房間)

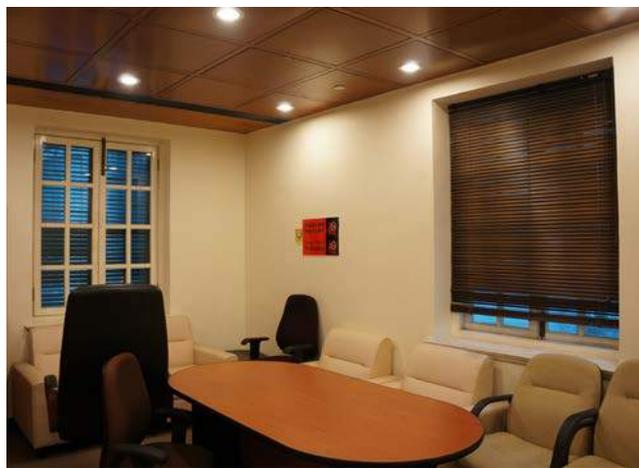
現時狀況  
(日後為升降機位置的二樓房間)

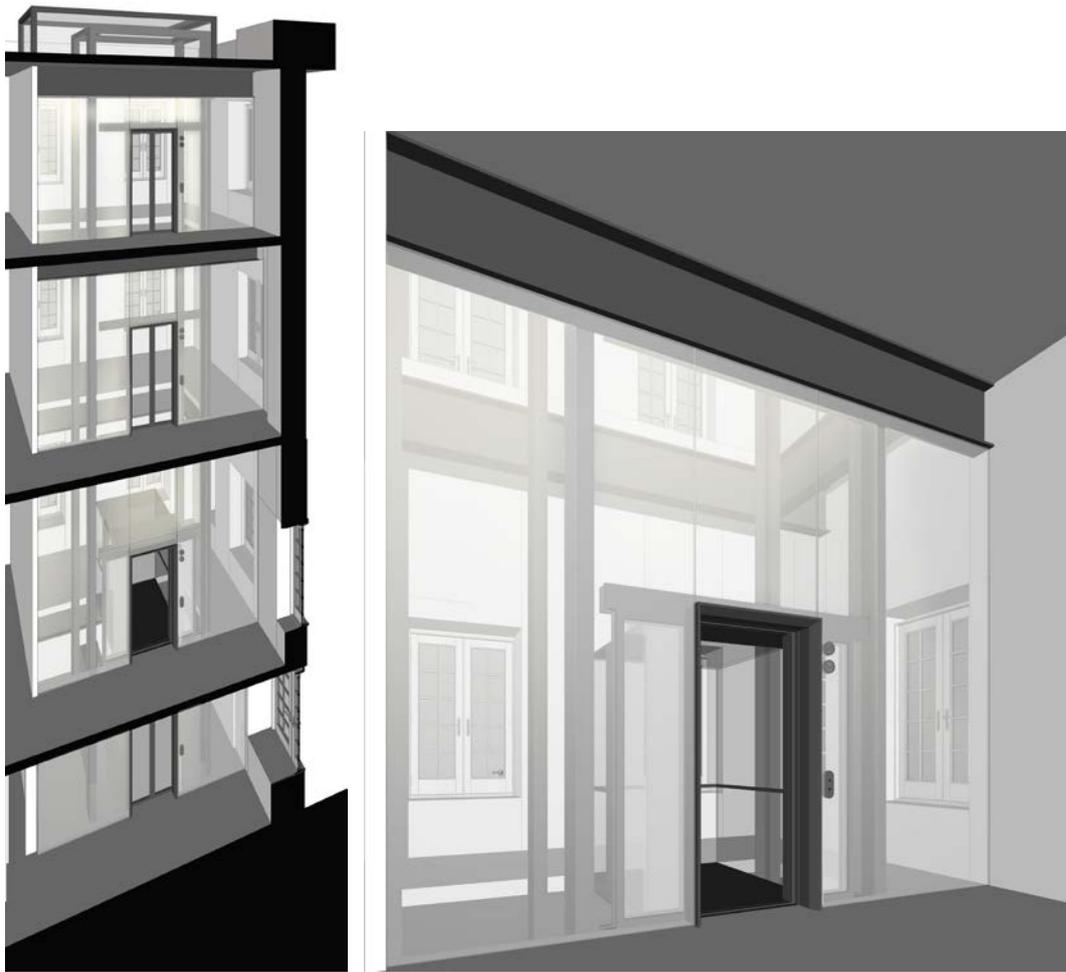
建議設計(以玻璃作外牆的升降機)

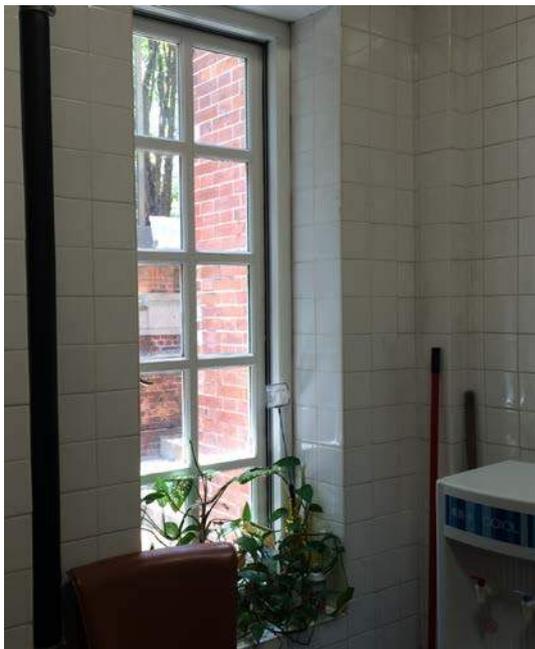
加設一條新逃生樓梯以符合現行逃生途徑的規定

現時狀況(日後為新逃生樓梯位置的地下低層房間)

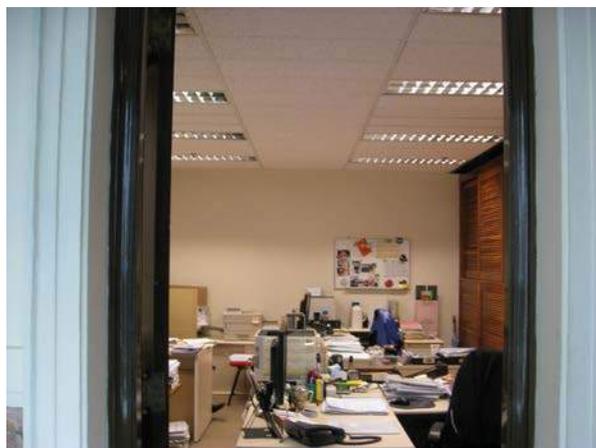
現時狀況(日後為新逃生樓梯位置的二樓房間)

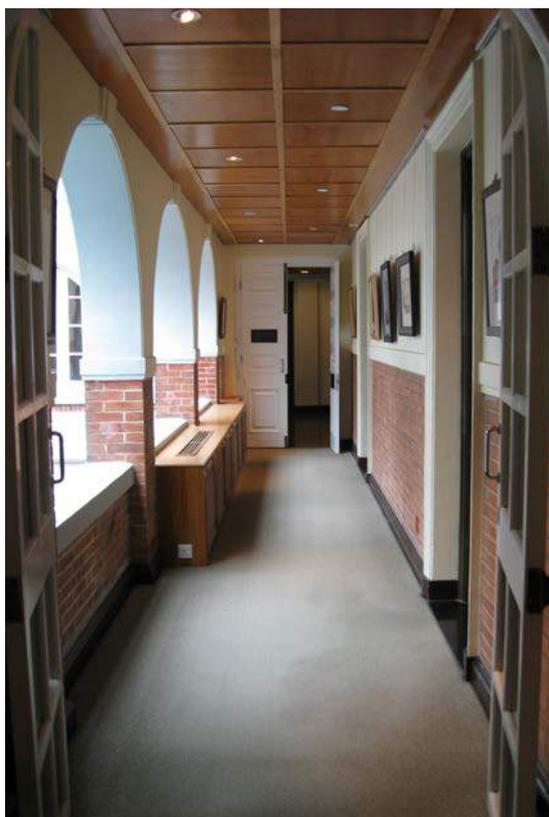
## 內庭院走廊

現時狀況

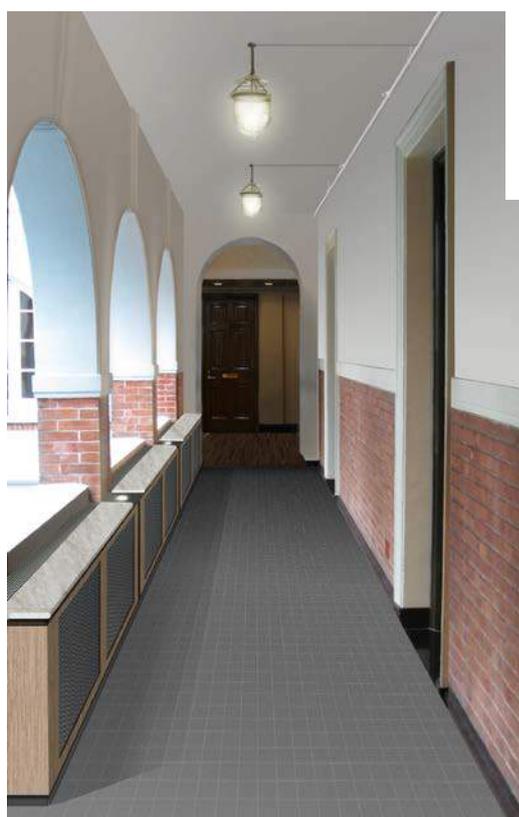
建議設計

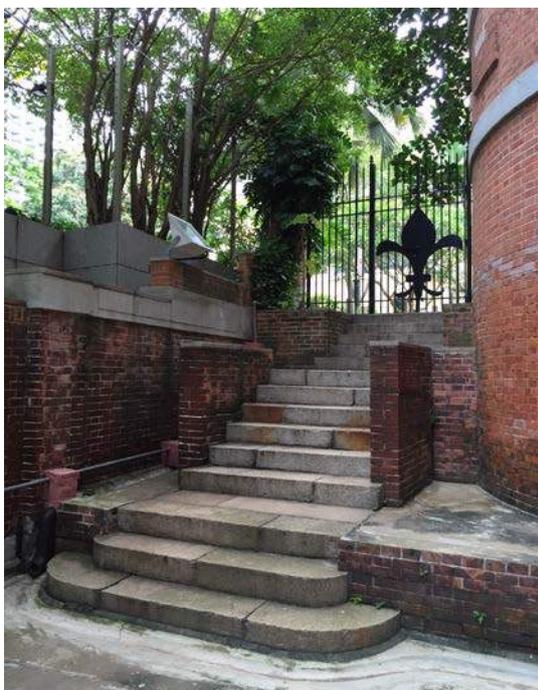
## 室外樓梯

現時狀況

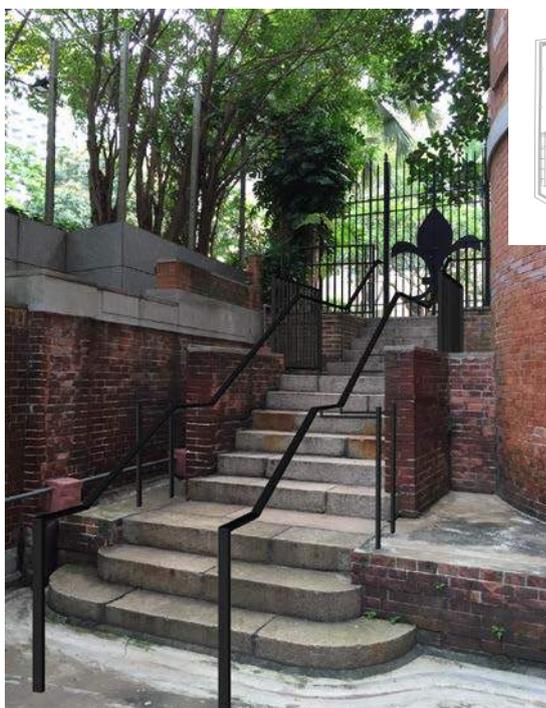
建議設計
