東龍洲天然山徑改善工程

東龍洲上行山徑現時情況

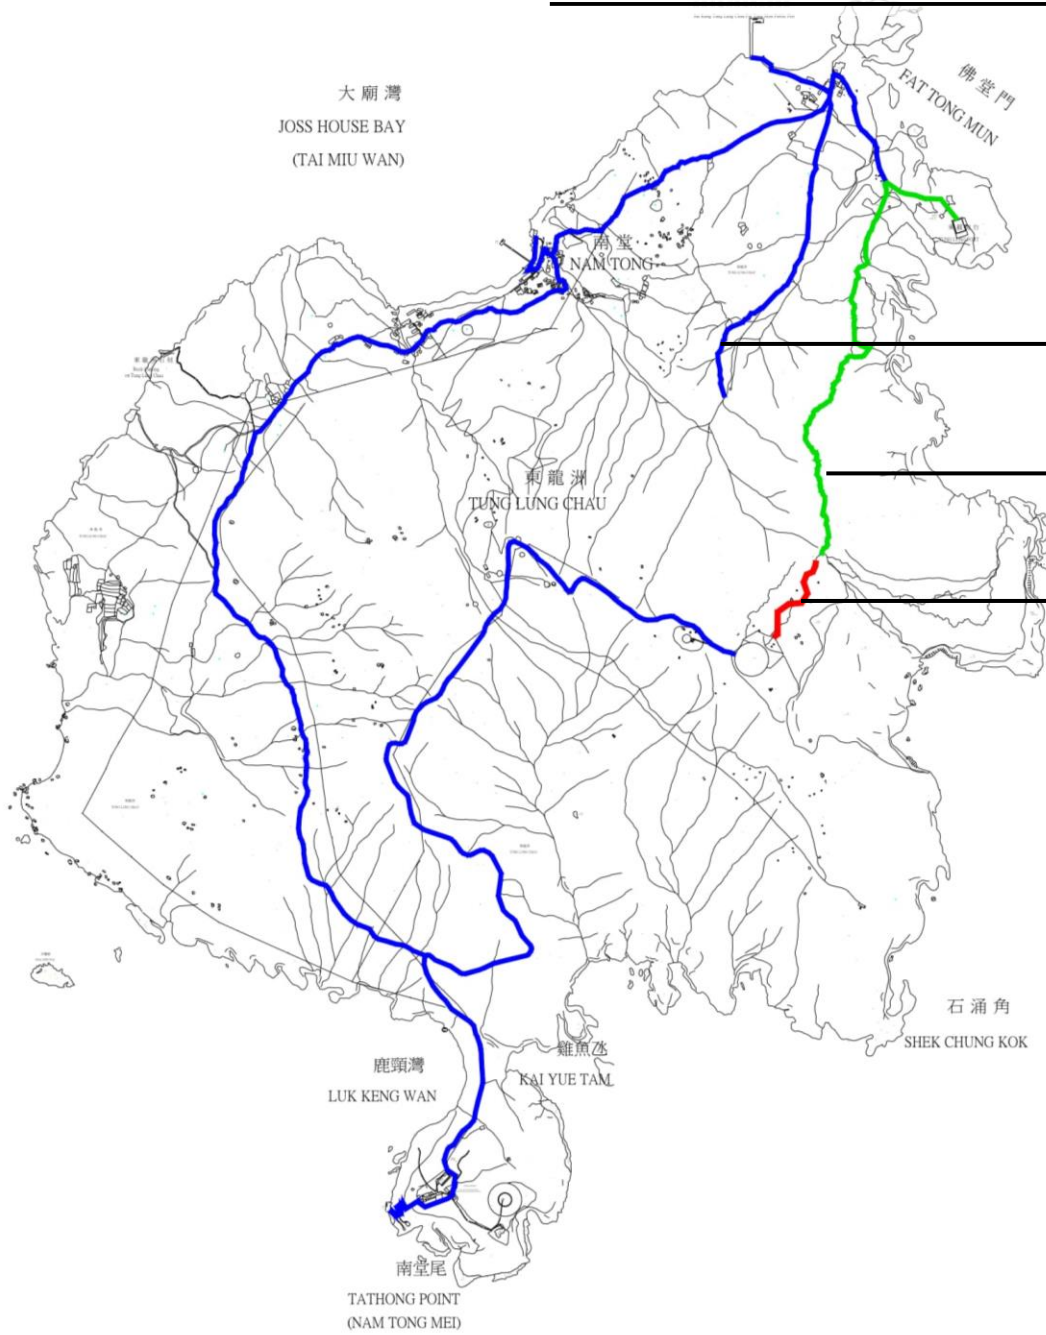
現有混凝土行山徑

現有天然行山徑

建議改善的現有天然行山徑，
地勢十分陡峭

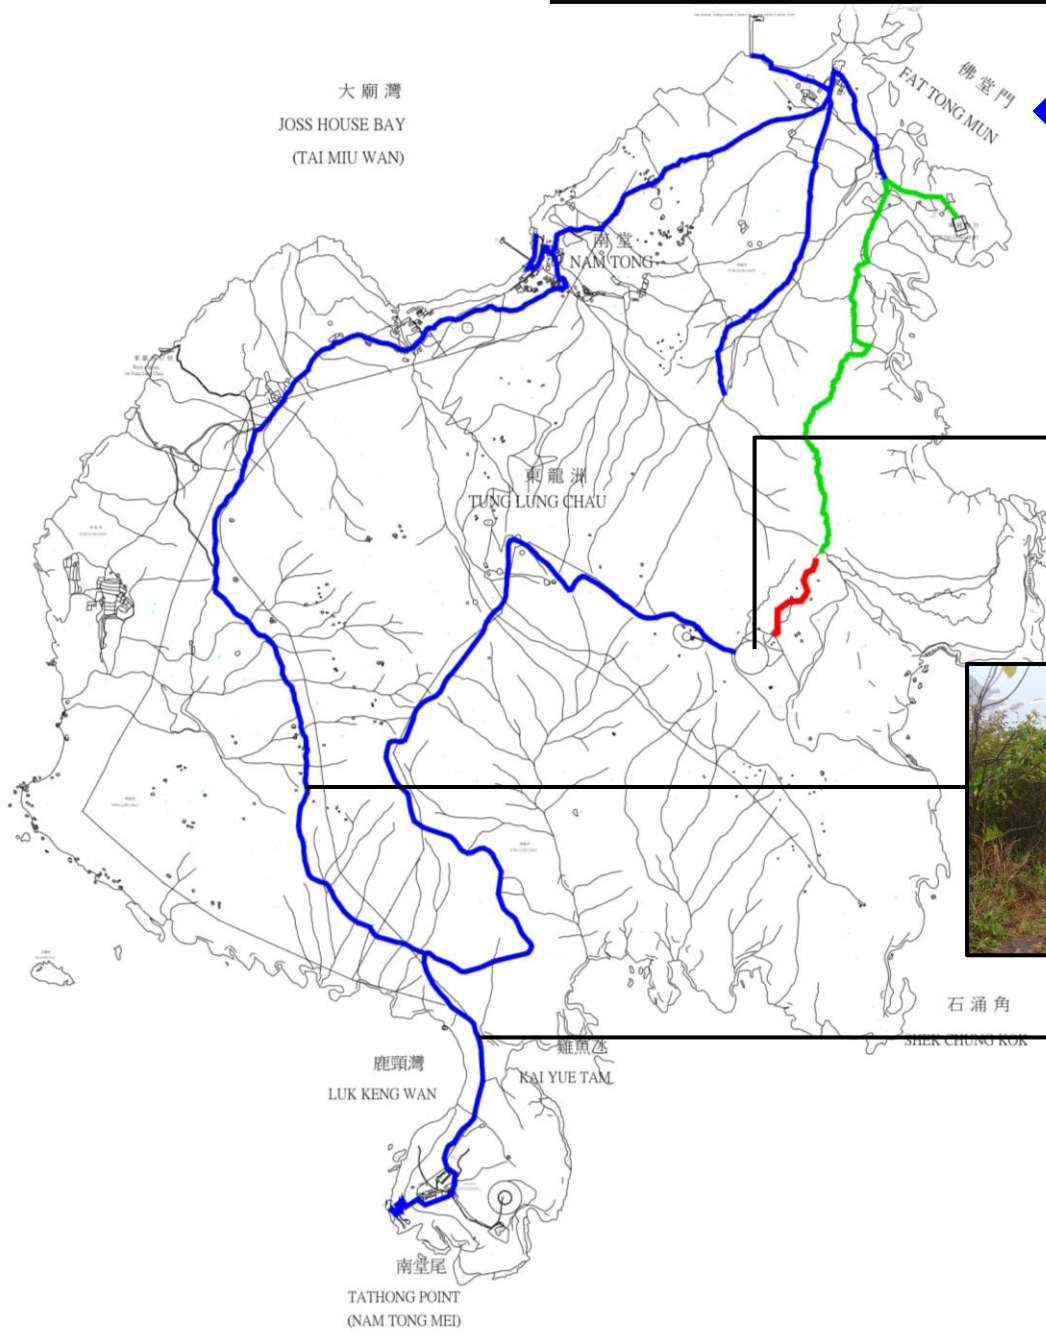
◆ 現有混凝土行山徑

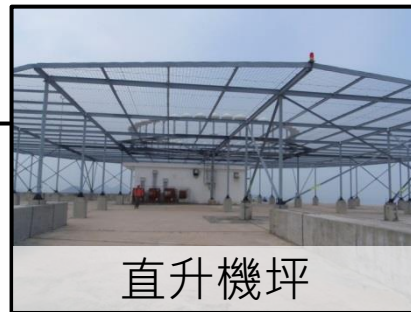
直升機坪

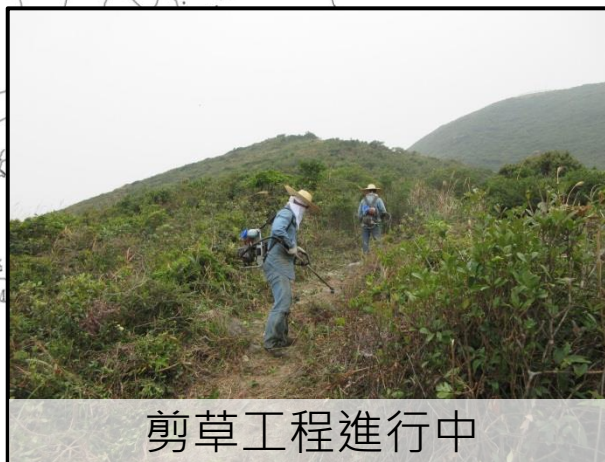
- 曾被雜草覆蓋，難以行走
- 西貢民政處已於2016年12月起展開恆常剪草工作，保持山徑暢通

剪草工程進行中

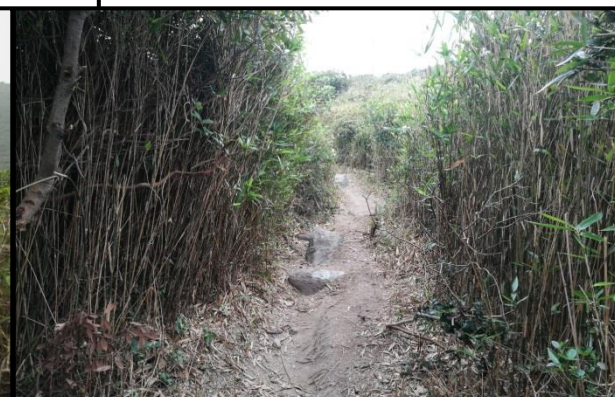
剪草工程完成後

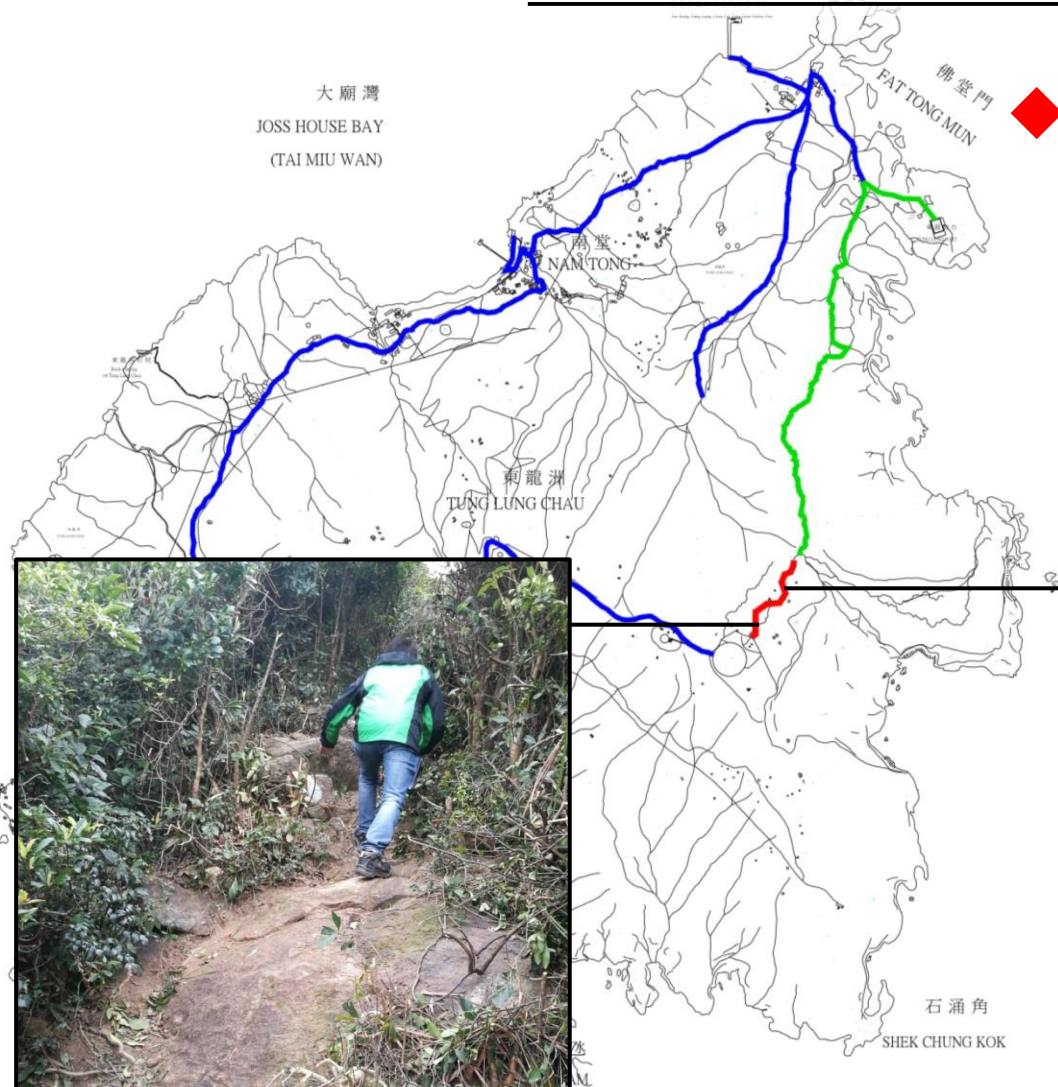
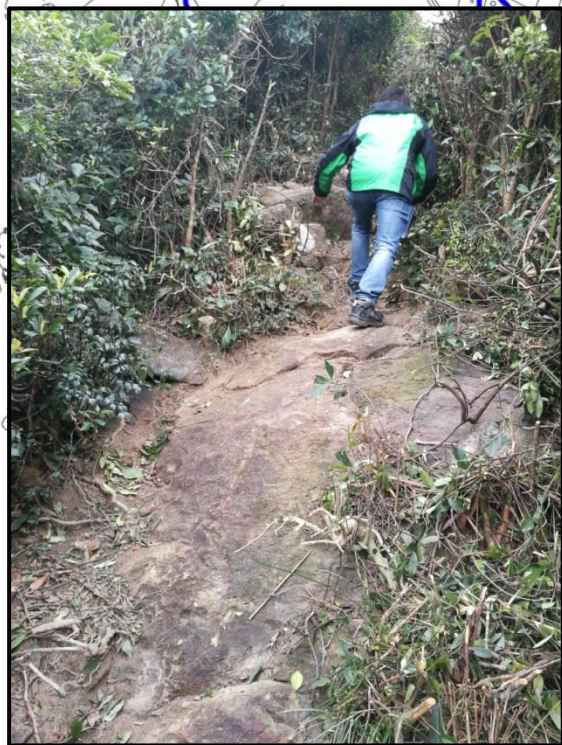
◆ 建議改善的現有天然行山徑

- 現時地勢十分陡峭，難以行走
- 改善工程會加設天然石級，方便遊人透過山徑貫通東龍洲全島

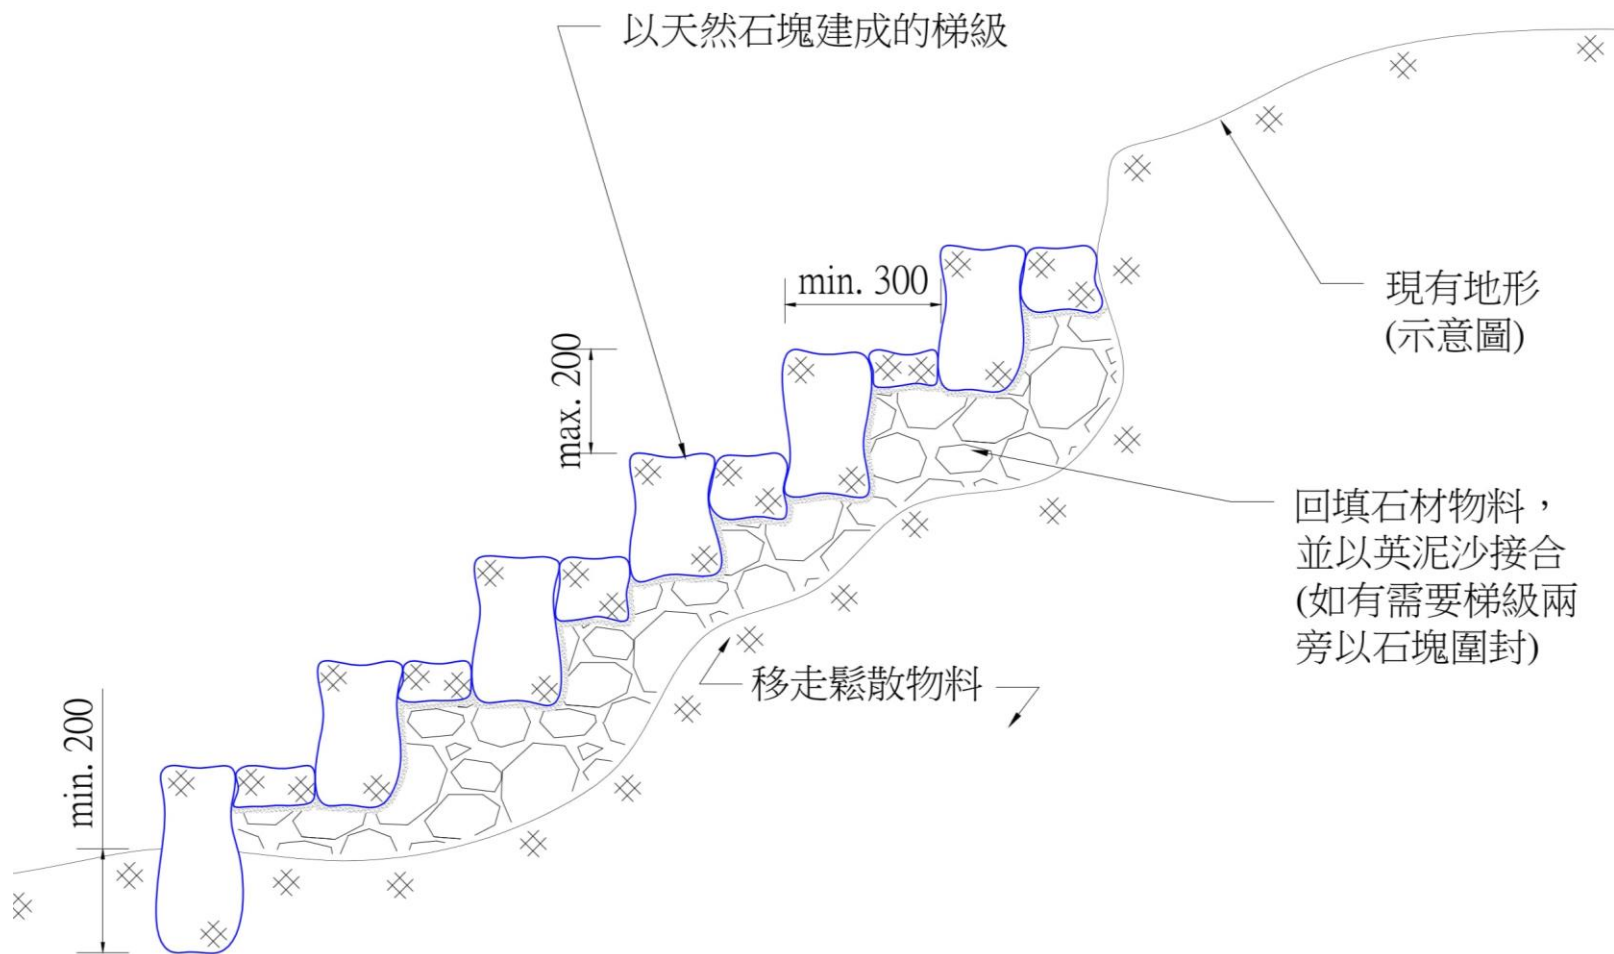
行山徑改善工程典型切面圖 (1:10)

(適用於斜度大於1:2的行山徑或根據工程師指示)

建議改善工程
