# 東廊東西行天橋餘下工程

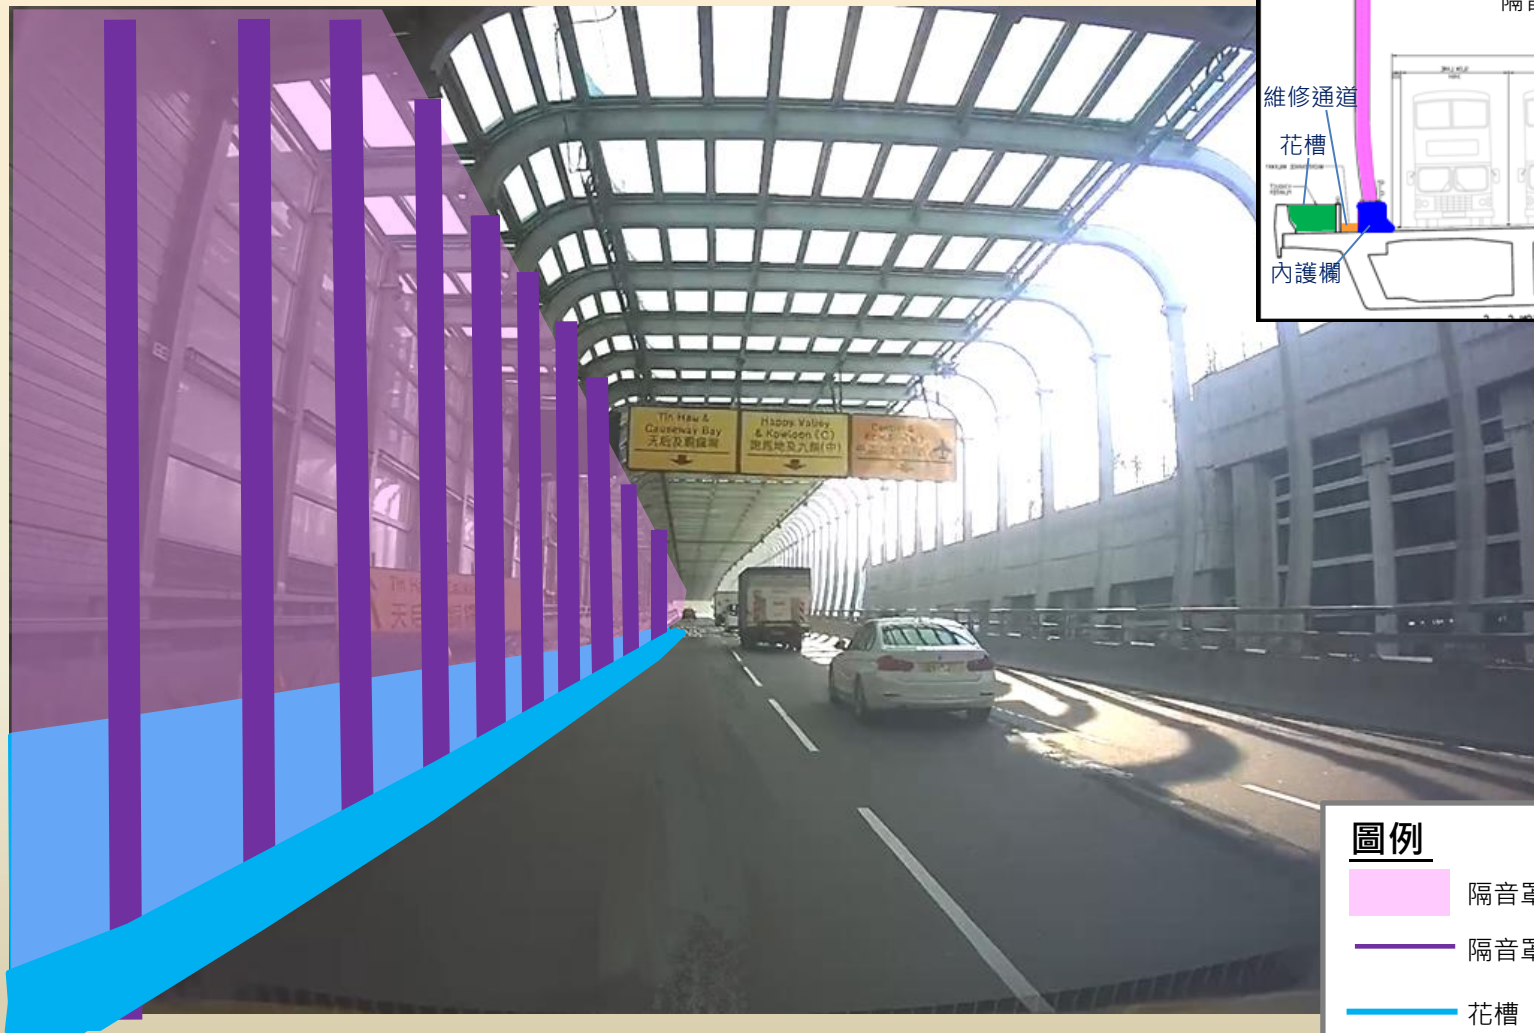
## 原授權方案

# 東廊西行的道路設計

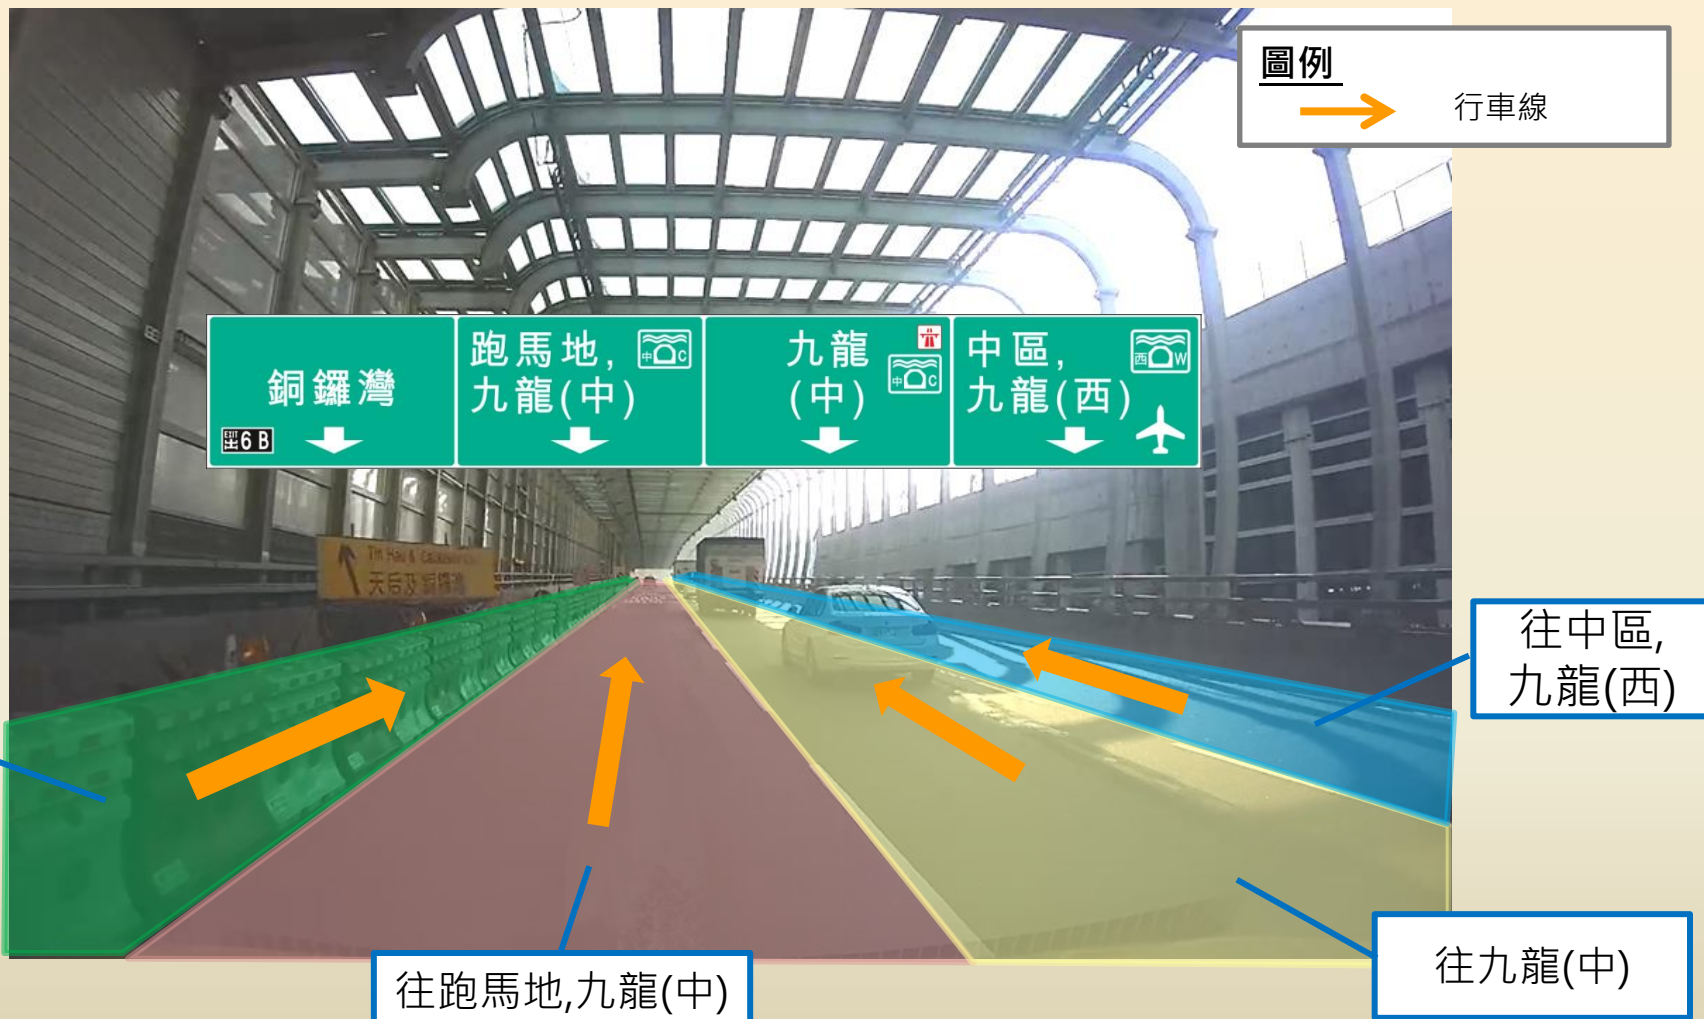
# 東廊西行的道路設計 優化方案

現建議取消由維多利中心至城市花園東廊西行路段左邊花槽及維修通道，以維持西行方向至四線行車。

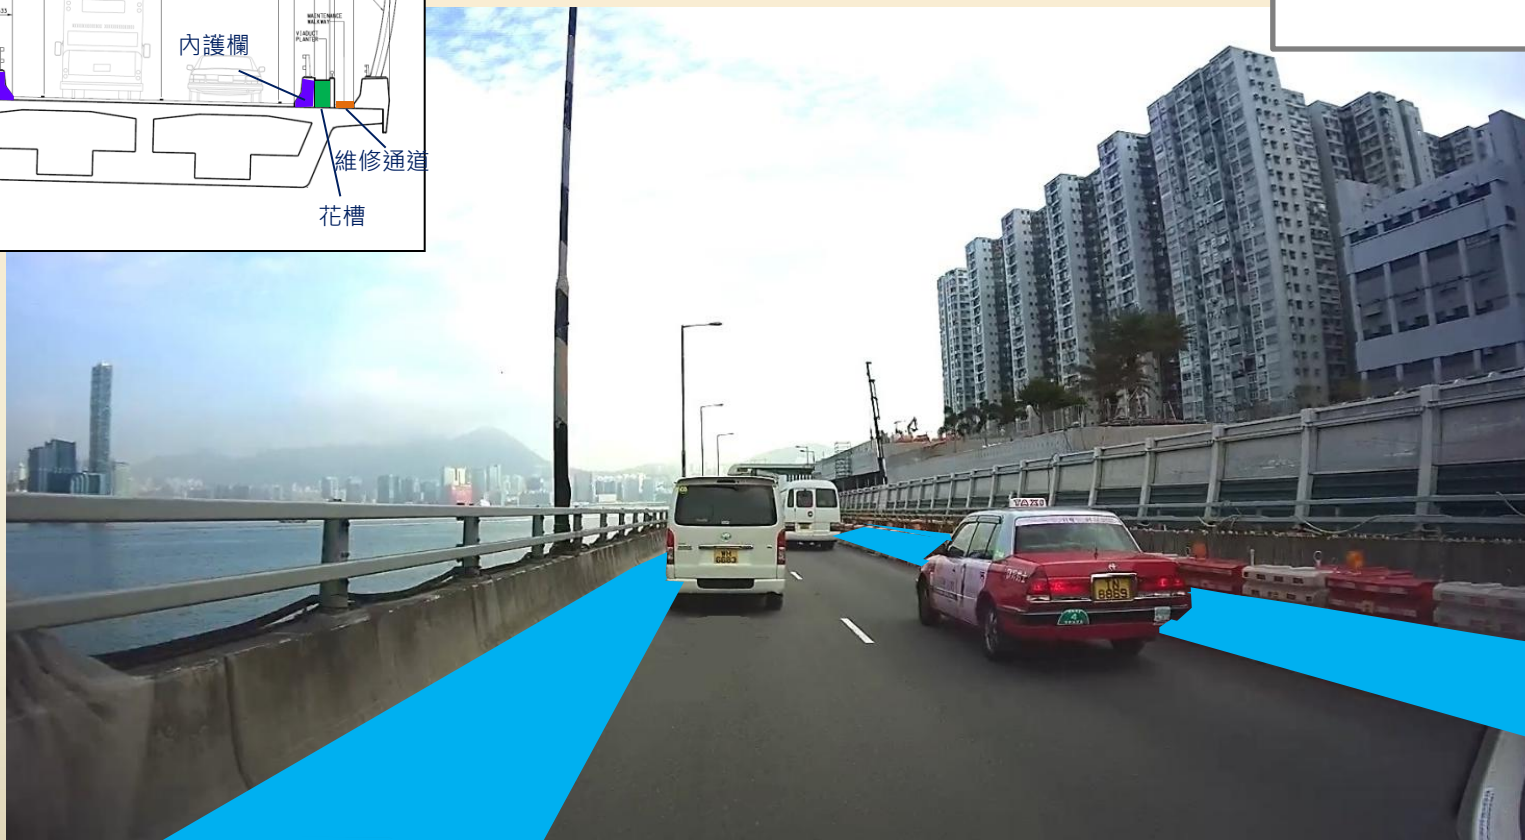
## 原授權方案

— 花槽、內護欄及維修通道

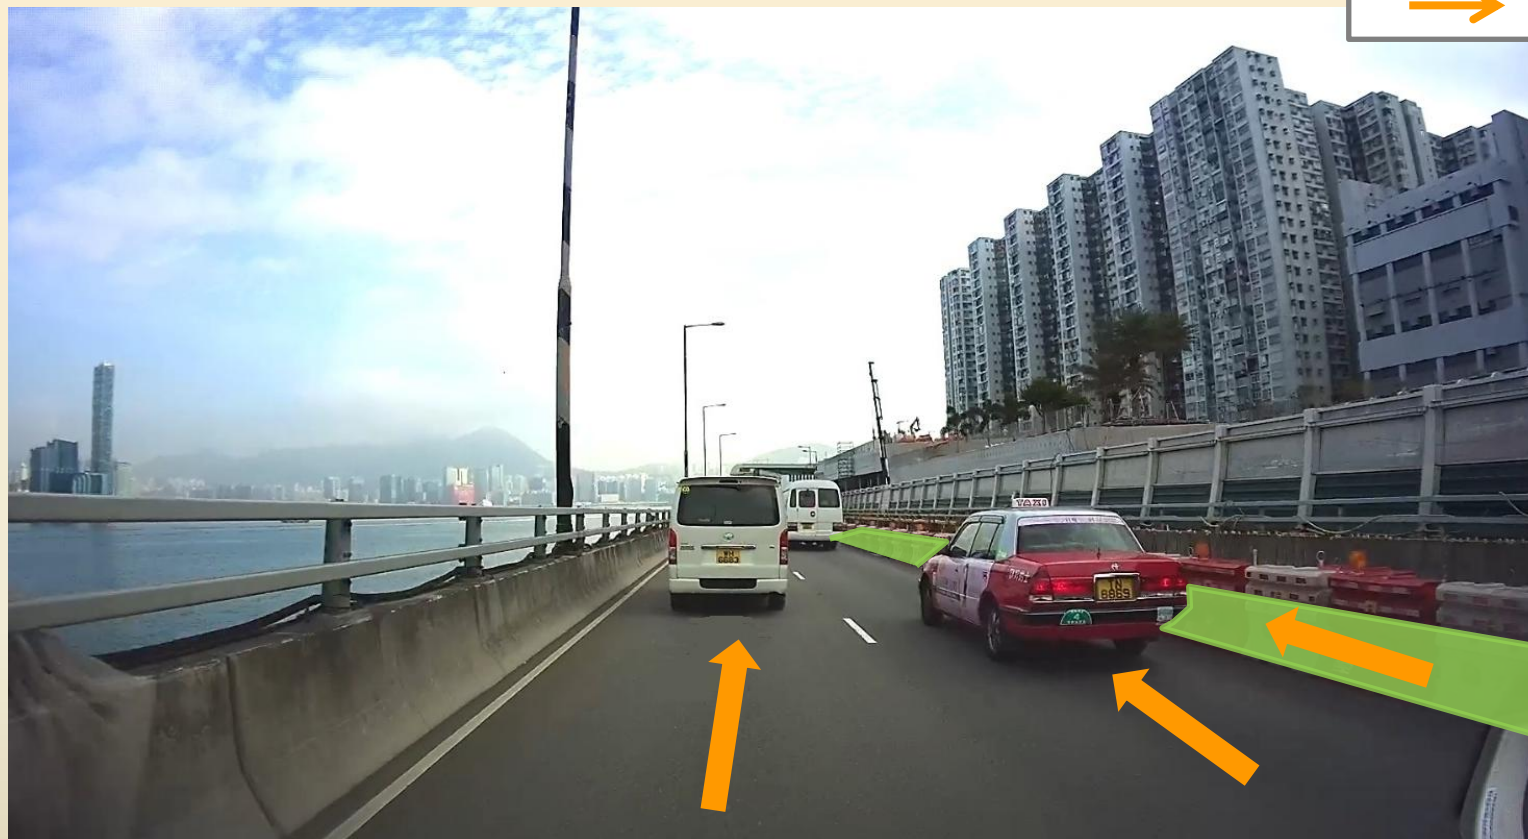
## 優化方案

現建議取消由維多利中心至城市花園東廊東行路段兩邊花槽及維修通道，以維持東行方向至三線行車。
