建議改善 65 號線小巴上落扶手設備

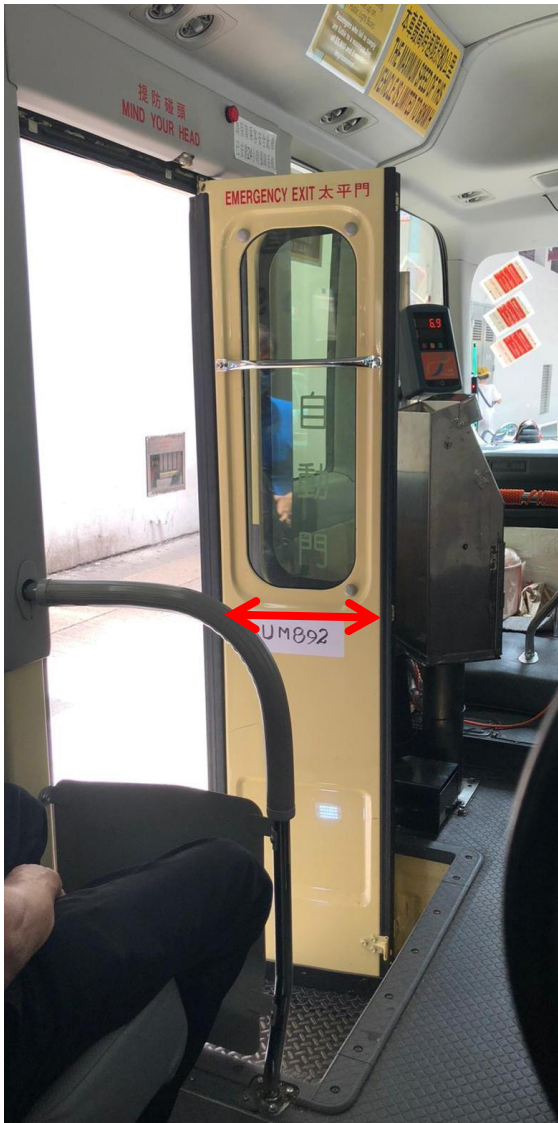
現時新車車門左右兩邊都有設置扶手，但兩邊扶手的高度相差甚多，而左手邊的扶手位置（固定在摺疊式上落車門）過高，令長者及行動不便人士不能有效使用。他們往往都只能靠右手邊的扶手設施上落車，相比使用舊式設計顯得非常困難，亦增加了危險性及上落車時間。

建議在摺疊門較低位置增設多一條扶手，以方便長者及行動不便人士上落。

建議運輸署與 65 號線小巴營運公司研究改善扶手設施，在現有左邊摺疊門較低位置加設多一條扶手、平衡兩邊扶手高度（見附件），令乘客可以雙手同時使用兩邊扶手上落，以改善上述情況。
