路政署就 SKDC(M)文件第 158/20 號的回應
西貢區議會第四次全體會議上議員動議
「促請政府各部門正視及調查 6 月 6 日西貢水災」

就題述的動議，路政署的補充資料如下：

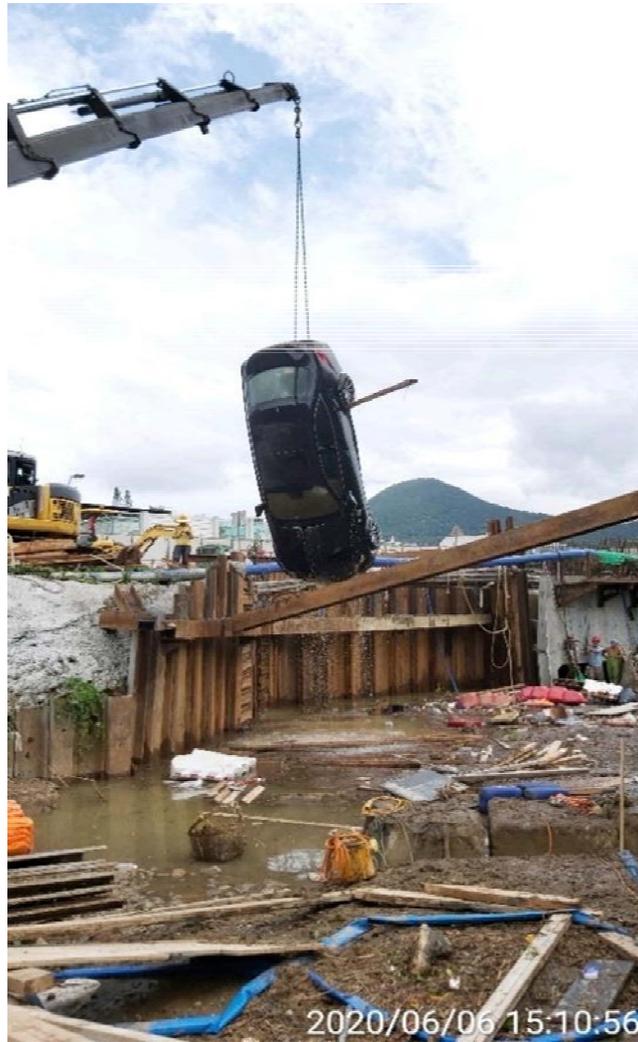
圖 1 – 被洪水沖到工程範圍內排水道的私家車

6月6日凌晨的特大暴雨，導致近北圍河溪附近的行人路及低窪地區(最低水平為+3.9mPD)發生水浸。連場暴雨亦將大量體積龐大的物件由慶徑石山上沖至北圍的河溪，包括車輛及洗衣機等，阻塞河溪下游於西貢公路路底的箱形暗渠，嚴重削弱了排水系統的排洪能力。在水浸後，西貢公路第一期改善工程的承建商於箱形暗渠渠口打撈到超過 26 噸的沖積物，有關相片附在附件甲內。

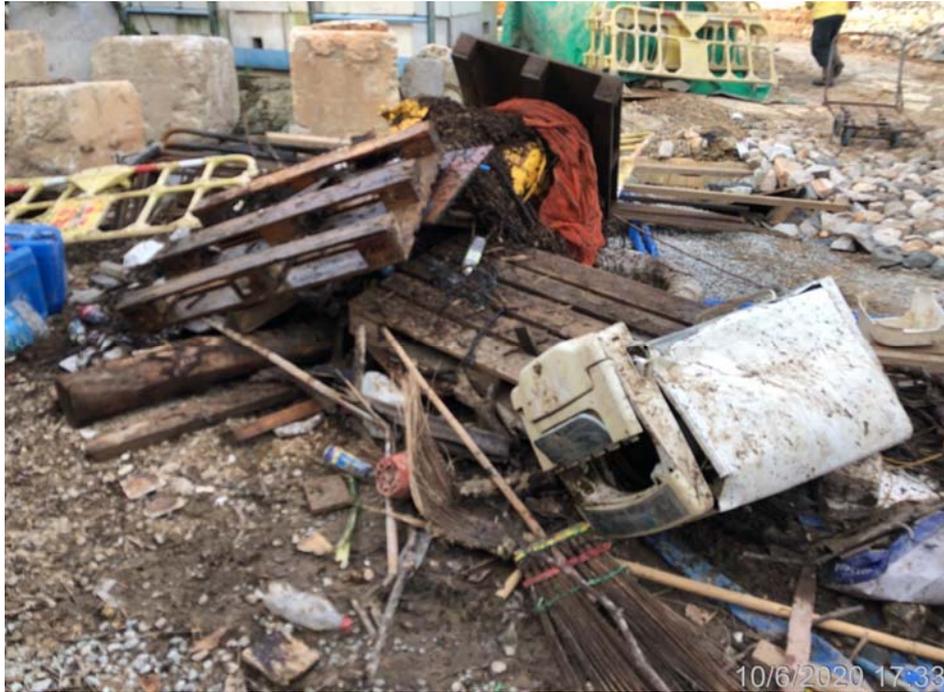
圖 2 – 在工程範圍內排水道打撈到的洗衣機

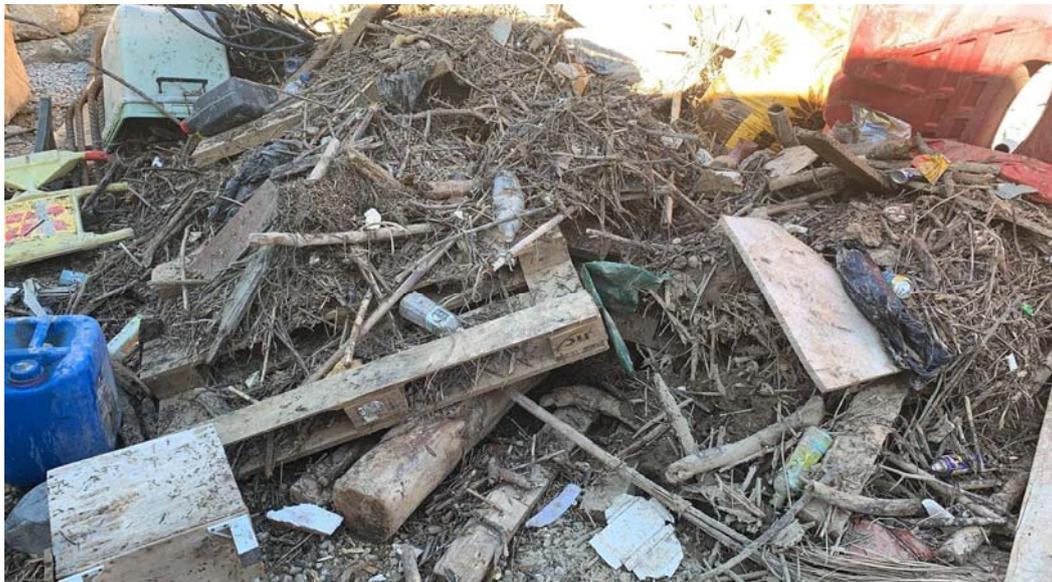
圖 3 – 在工程範圍內排水道打撈到的花泥、樹叢和垃圾

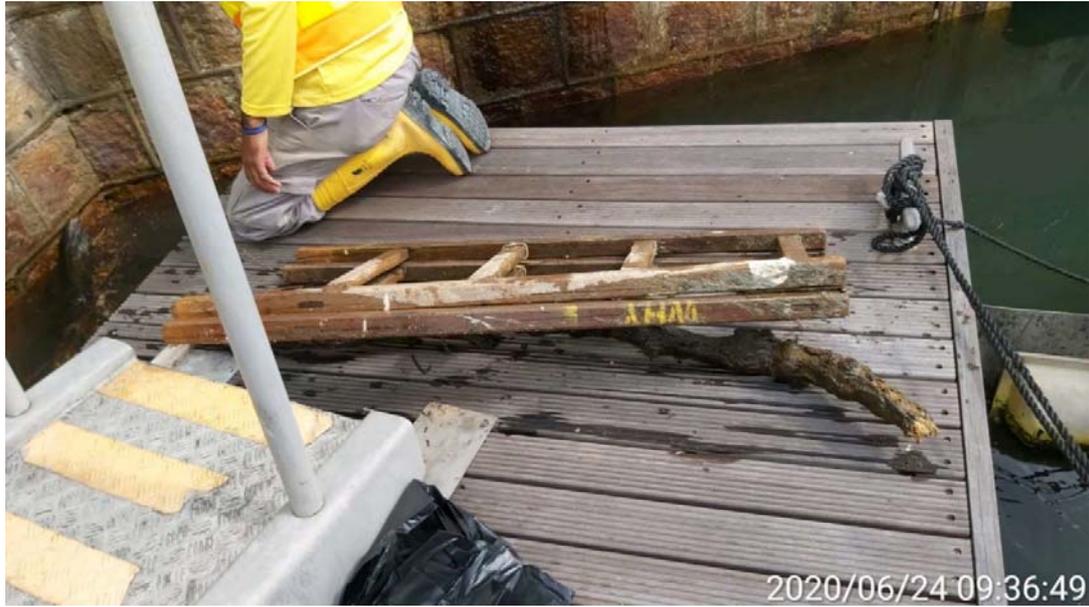
圖 4 – 在排水道下游打撈到屬於北圍/慶徑石上游地區的梯子
(於水浸後兩星期出現在箱形暗渠排水口)
