## 促請政府跨部門處理將軍澳的黃泥水問題

### 環境保護署（環保署）的回覆

## 附件 1

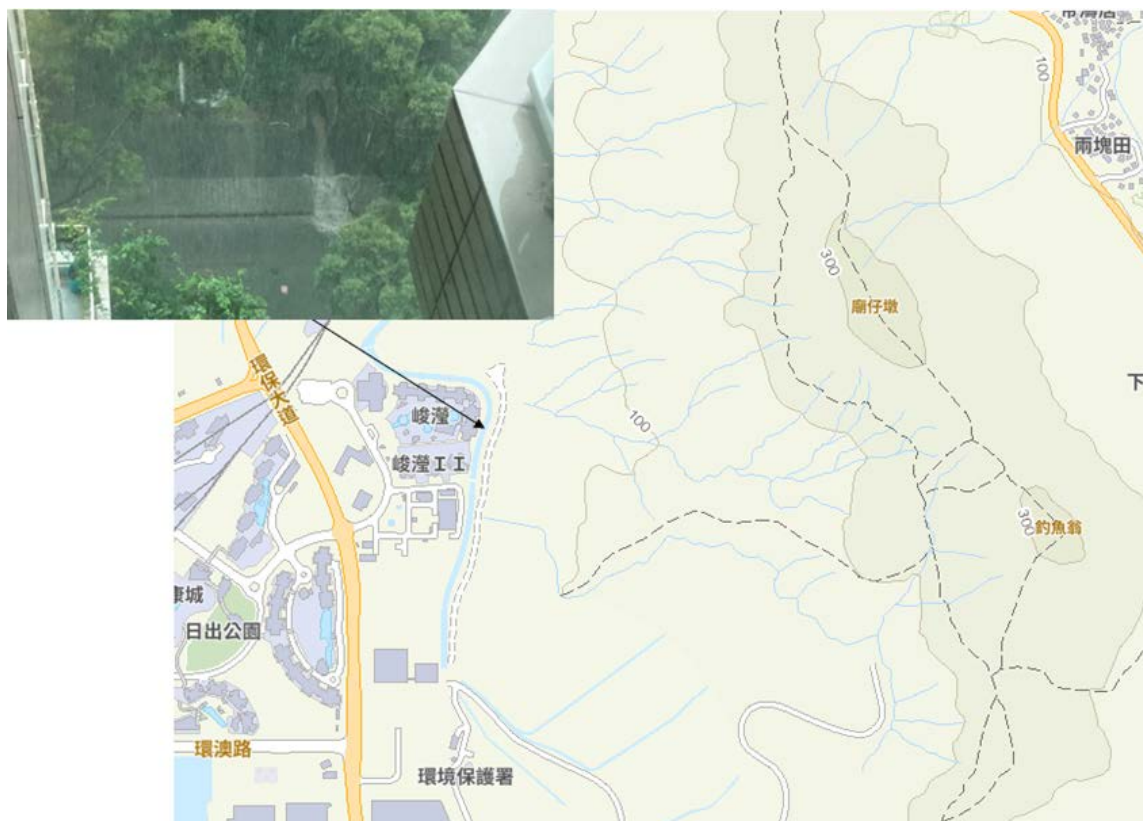
就本署早前的書面回應（SKDC(M)文件第 66/23 號）中提及有市民通報有黃泥水由峻滢後方山坡明渠溢出至小赤沙明渠，現按議員的要求，附上由該名市民於 2023 年 6 月 17 日拍攝得並向本署提供的相片和溢出黃泥水的相關位置圖以供參考（見 **附件 1**）。

市民於 2023 年 6 月 17 日拍攝得並向本署提供的相片和溢出黃泥水的相關位置圖
