元州街 155-163 號翠雲大廈排出污水影響公共環境衛生事宜

屋宇署及環境保護署
2025 年 7 月

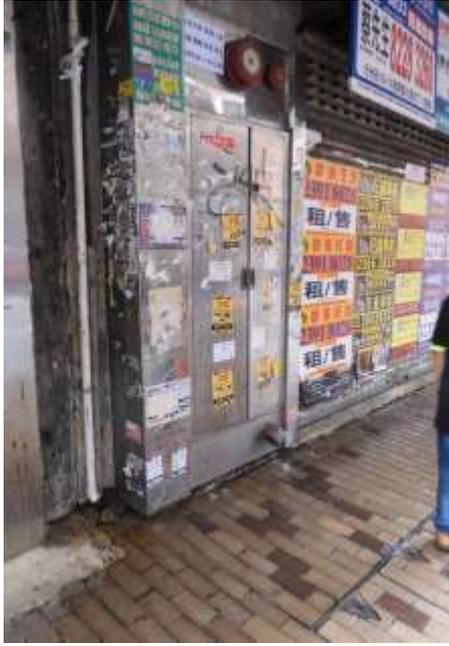
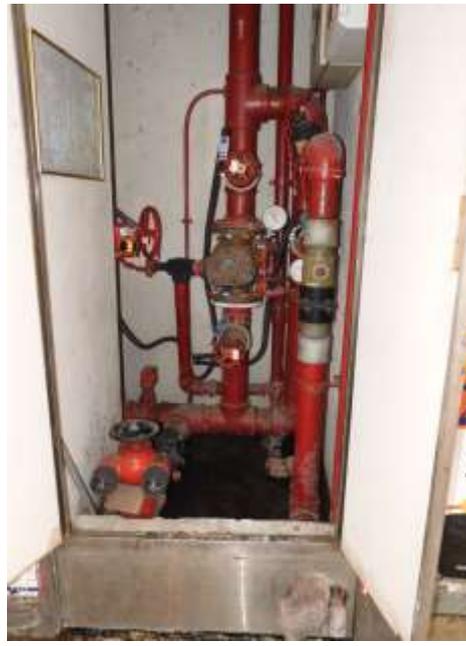
屋宇署於 2025 年 6 月 16 日接獲有關上址翠雲大廈地下有污水持續溢出的舉報，遂於 6 月 20 日上午到翠雲大廈進行視察，發現位於元州街 155-159 號一個空置地舖(下稱「翠雲地舖」)內的消防設施房有污水積聚，並流出元州街行人路面。

「翠雲地舖」內的消防設施房有污水積聚並流出元州街行人路面

2. 同日下午，屋宇署人員聯同環境保護署(環保署)人員及「翠雲地舖」的業主進入該地舖進行視察，發現該地舖內的消防設施房有污水積聚，並流出元州街行人路，遂於該大廈的上層住宅單位進行色水測試，但沒有發現受影響的消防設施房有色水流出。然而，位於該地舖的光井及庭院的大廈公用污水井有欠妥情況。屋宇署於 6 月 26 日向翠雲大廈業主立案法團及「翠雲地舖」業主發出勸諭信，要求有關法團及業主進行所需檢查及維修。

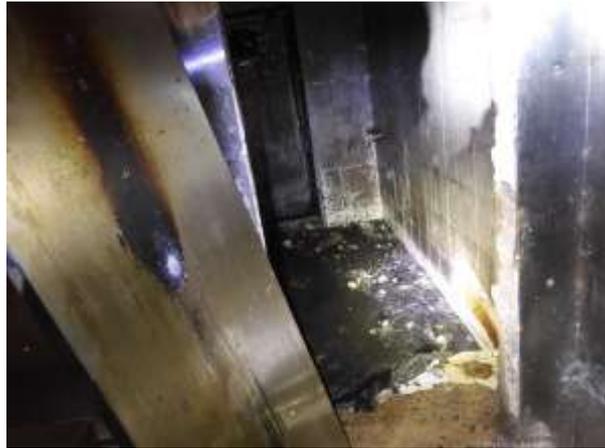
相片三

「新元州地舖」內的光井有污水積聚

4. 為盡快緩解公共環境衛生滋擾及利便相關部門作進一步調查，渠務署於 6 月 27 日協助清理上述消防設施房及「新元州地舖」光井內的污水；另外，食環署亦不時清理行人路的污水。

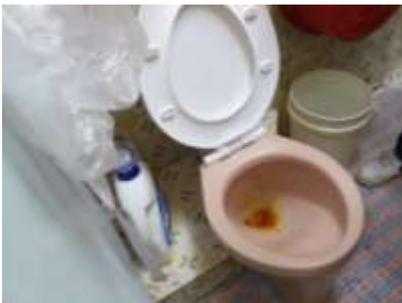
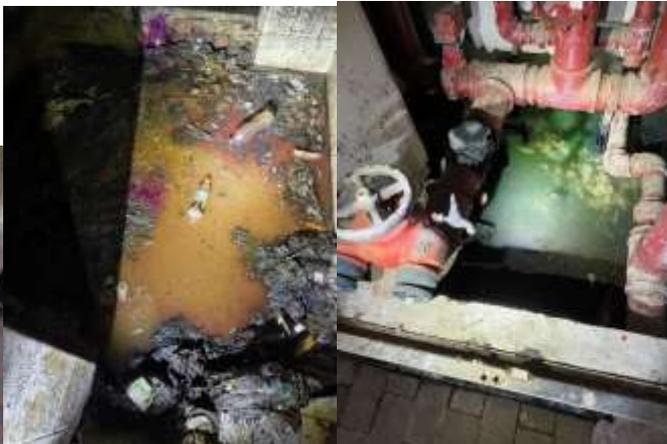
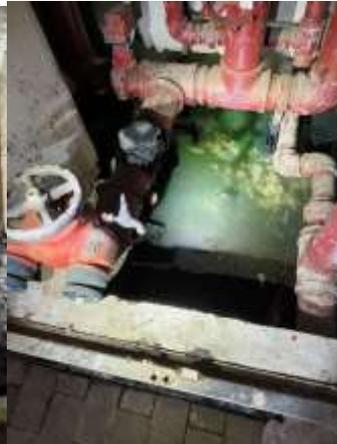
3. 由於上述欠妥的翠雲大廈污水井並非毗鄰於受影響的消防設施房，亦無明顯污水倒灌情況，有關部門決定擴大調查範圍至毗鄰的新元州大廈(元州街 151-153A 號)。民政事務處、屋宇署、渠務署、環保署及食環署人員遂於 6 月 26 日晚及 6 月 27 日下午到新元州大廈進行視察並於該大廈的兩個上層住宅單位進行色水測試，發現受影響的消防設施房出現測試所用的色水，同時亦發現位於元州街 153 號一個空置地舖(下稱「新元州地舖」)的光井內有污水積聚並出現測試所用的色水。結果顯示翠雲大廈溢出的污水是源自新元州大廈的破損公用污水系統。

於新元州大廈進行色水測試的結果

5. 為協助新元州大廈業主立案法團(下稱「法團」)了解上述污水系統的破損情況，民政事務處聯同屋宇署及環保署於 6 月 30 日下午與「法團」代表及管理公司代表解釋調查結果及商討可行的補救方案，以期盡快解決迫切的衛生問題。「法團」代表及管理公司代表表示會委聘承建商安排勘察地下排水管及沙井的狀況，從而確定所需的臨時補救工程，預計臨時補救工程可於 7 月 10 日前完成。屋宇署亦於 7 月 3 日向「法團」發出勸諭信，要求盡快完成勘察及臨時補救工程。

6. 及後，管理公司指勘察及臨時補救工程已於 7 月 3 日展開。屋宇署及環保署人員於 7 月 4 日進行視察，並向「法團」代表及承建商了解勘察結果，發現污水及雨水系統均有淤塞、破損及欠妥情況，經承建商清洗淤塞的渠管後，污水流出行人路面的情況亦已經停止。雖然如此，屋宇署已於 7 月 7 日向「法團」發出渠務修葺令，要求「法團」盡快展開及完成所須修葺/更換破損及欠妥的污水及雨水系統。屋宇署會繼續跟進命令的遵辦情況，如有需要，會考慮採取執法行動及安排政府承辦商代為進行所需的緊急工程。
