## 關注大坑東 2 號遊樂場公共設施的安全及管理

文件提呈 2026 年 9 月 10 日深水埗區議會地區設施及工程委員會討論。

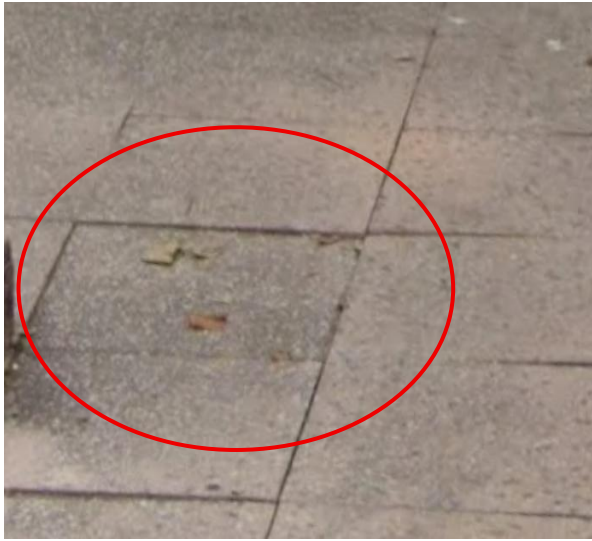
圖一：

1. 遊樂場內地磚出現龜裂，導致路面凹凸不平，令使用者特別是長者容易跌倒（見圖一）；
2. 遊樂場內欠缺指示牌明文表示場內禁止的活動及行為（如攜帶寵物、踏單車、踩滑板），當有市民違反規則進行相關活動及行為，容易與長者及幼童發生碰撞（見圖二）；
3. 遊樂場內部分座椅中間設有種植花圃，其圍邊的石壘位置及高度設計或容易絆倒長者（見圖三）；
4. 遊樂場內座椅老舊，且其設計或導致現時使用未能符合設計原意（如讓露宿者長期霸佔），影響居民正常使用（見圖四）。

1. 更換受損地磚，確保路面平整，保障市民安全；
2. 在各主要出入口及當眼位置，增設清晰的指示牌列明的活動及行為，包括不可攜帶寵物入內、不可踏單車及踩滑板，並加強保安人員的巡查與勸喻；
3. 增加花圃石壘的結構，或在石壘邊緣塗上黃色警告漆，透過令石壘更顯眼，提升市民的警惕，避免被石壘絆倒而受傷；
4. 盡快更換或翻新老舊座椅，並在座椅中間全面加裝扶手，確保公共資源能讓更多市民合理使用。
