關注加多近街行人路長期滲水事宜

背景

西環邨東苑台對出的一段加多近街行人路路面長期滲水，靠近東苑台牆身的部分行人路更長有青苔。雖有附近街坊不斷向各方投訴，但問題仍然未能解決。由於該段行人路為一斜路，若此情況一直存在，影響環境衛生之餘，亦恐增加路人因路面濕滑而滑到的風險。

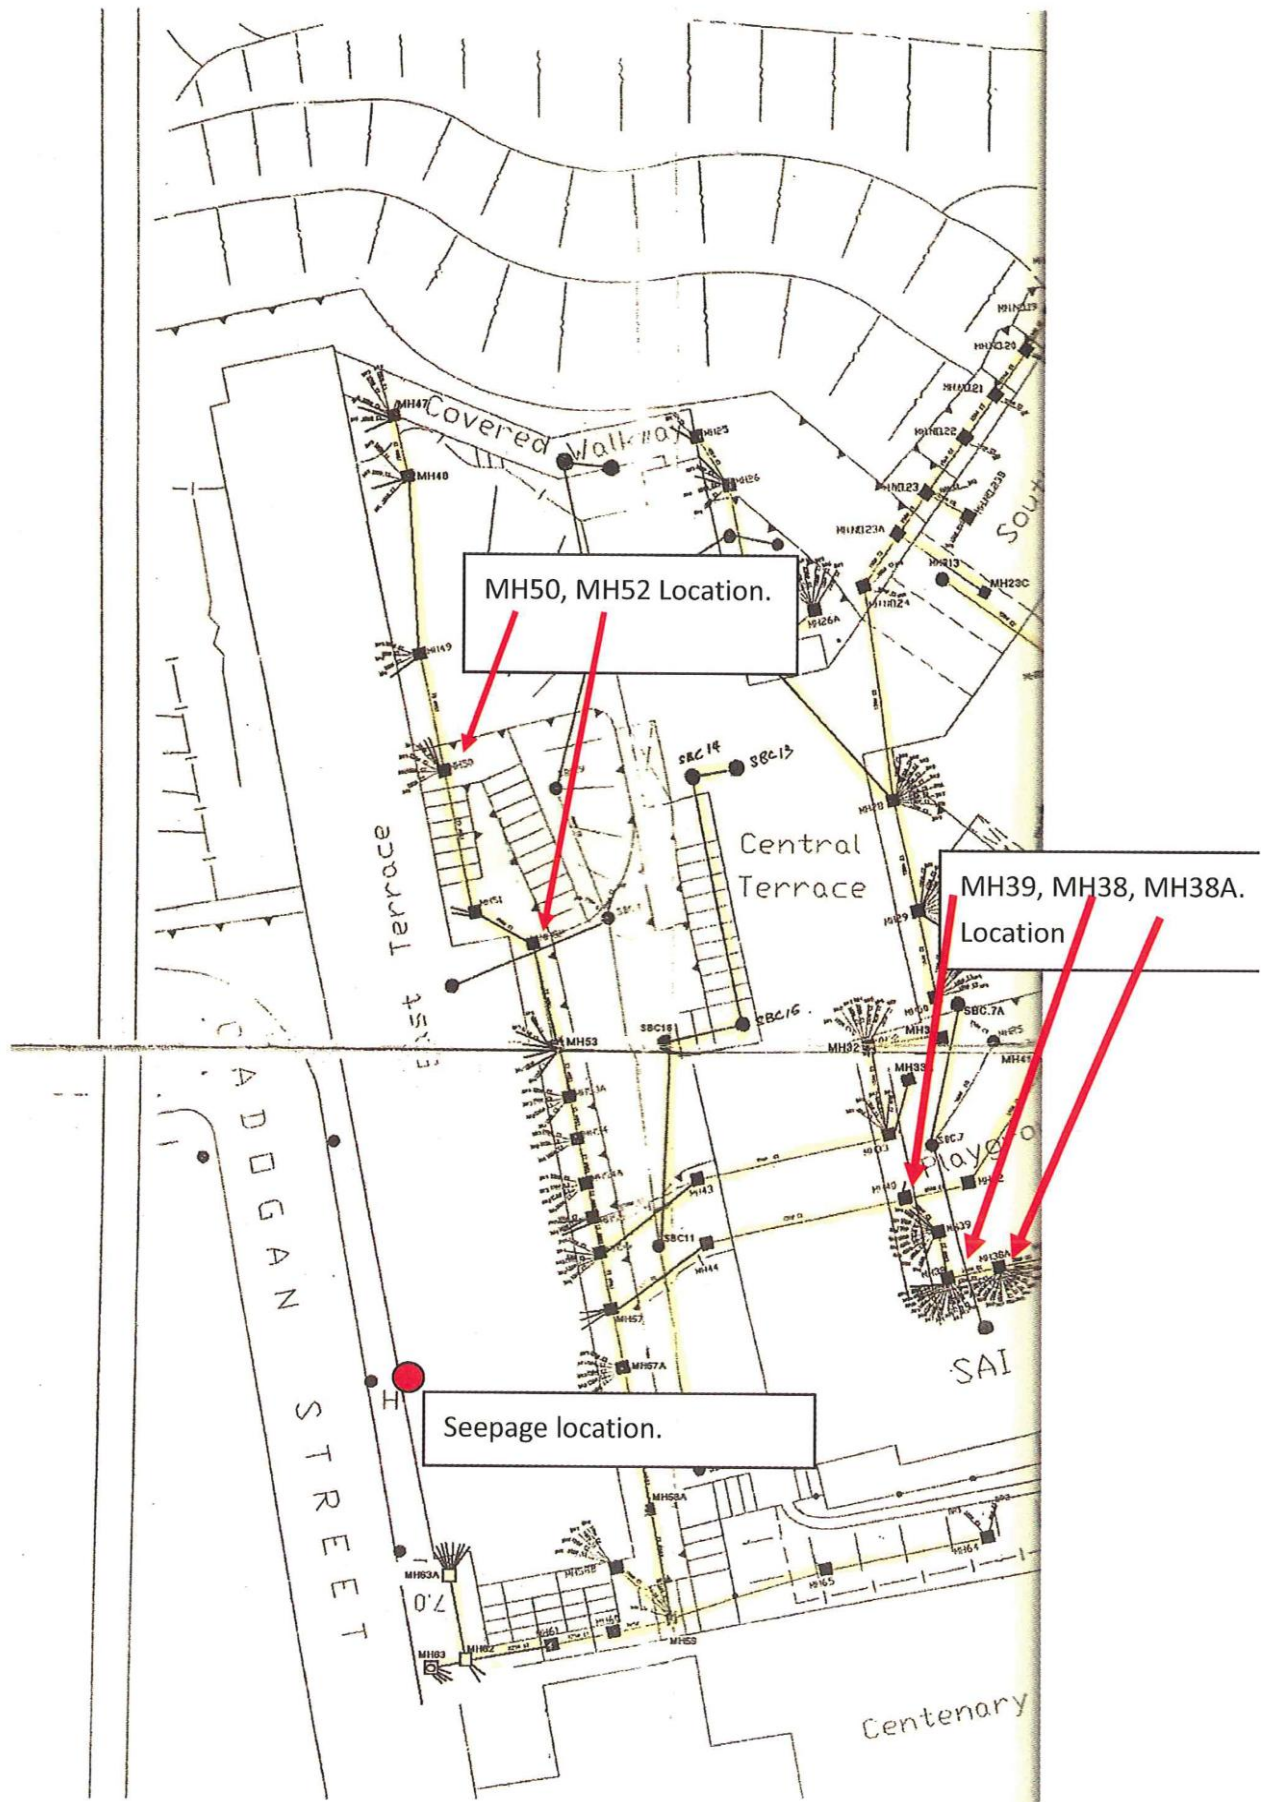
Video No.	Manhole		Survey length (m)	Dia. (mm)	Structural Defects Found
	From	To			
133	MH38A	Inlet-11	2.05	Ø100	Joint Displacement
135	MH39	Inlet-1	1.60	Ø100	Broken pipe
143	MH39	Inlet-9	1.85	Ø100	Fracture
242	MH50	MH52	1.30	Ø150	Open Joint
246	MH52	MH50	3.40	Ø150	Open Joint
344	SBC.2	Inlet-1	16.70	Ø225	Fracture, Broken pipe
350	SBC.7	Inlet-1	0.45	Ø150	Joint Displacement

Based on the survey results, pipe defects were found which require remedial action. To avoid further deterioration or likely blockage, routine pipe cleaning for the pipelines are recommended to maintain a normal service conditions. Consider an appropriate remedial solution on a programmed basis.
