關注東華三院在荷李活道興建青年宿舍對文武廟的影響，  
要求全面保護百年古蹟文武廟

東華三院的回覆：

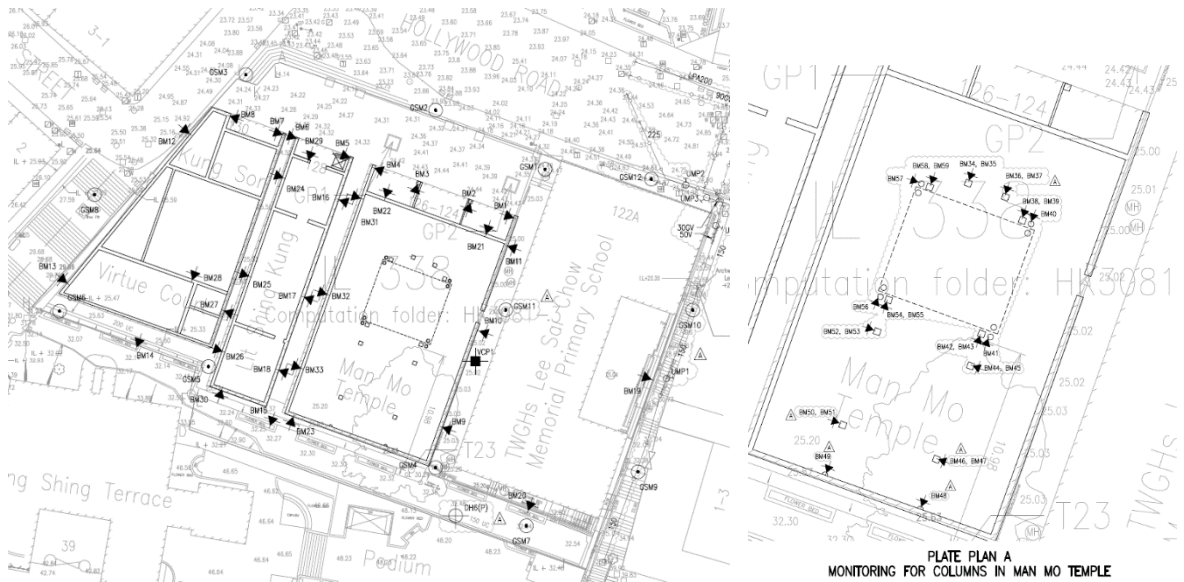
- 團隊會在平安里、文武廟組群及樓梯街安裝大量監測點，監測措施已獲得屋宇署及古物古蹟辦事處的批准。

- 為監察及減低工程對文武廟造成的影響，施工期間亦會在工地四周，包括文武廟組群附近和文武廟內，安裝大量的監測點，持續地按臨時三級啟動機制監測地面沉降，設施沉降和樓宇傾斜，以適時作出相關應對。由於文武廟是法定古蹟，本項目的臨時三級啟動機制亦比一般項目更加嚴謹。機制標準已獲得屋宇署的批准，以確保文武廟組群不會因本項目工程而有任何影響。
