## 地區小型工程建議

### 渠務署就工程編號 31 至 33 的回應

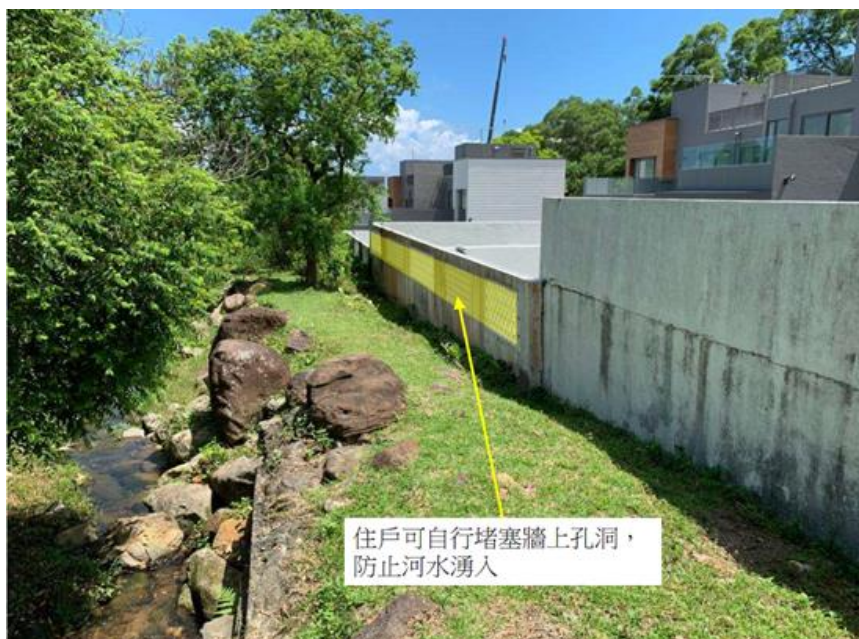
短期而言，本署計劃在 2020 年尾或 2021 年初在長富街旁的一個進水口加設止回閘以減少洪水溢出。至於在長富街以南的天然河道，本署已建議相關住戶考慮堵塞住宅圍牆上的孔洞以防止雨水透過孔洞進入住宅範圍（請參閱附圖）。由於長富街的排水系統由土地承批人所管理及維修，因此本署已請離島地政處提醒有關承批人定期進行巡視及清理工作，並檢視排水系統，以減低水浸風險。本署亦正協助研究可行的長遠改善措施以解決水浸情況，在落實方案後會再向區議會匯報。
