## 香港水質的改善

### 目的

## 「淨化海港計劃」第一期下昂船洲污水處理廠 一號主泵房水閘更換工程

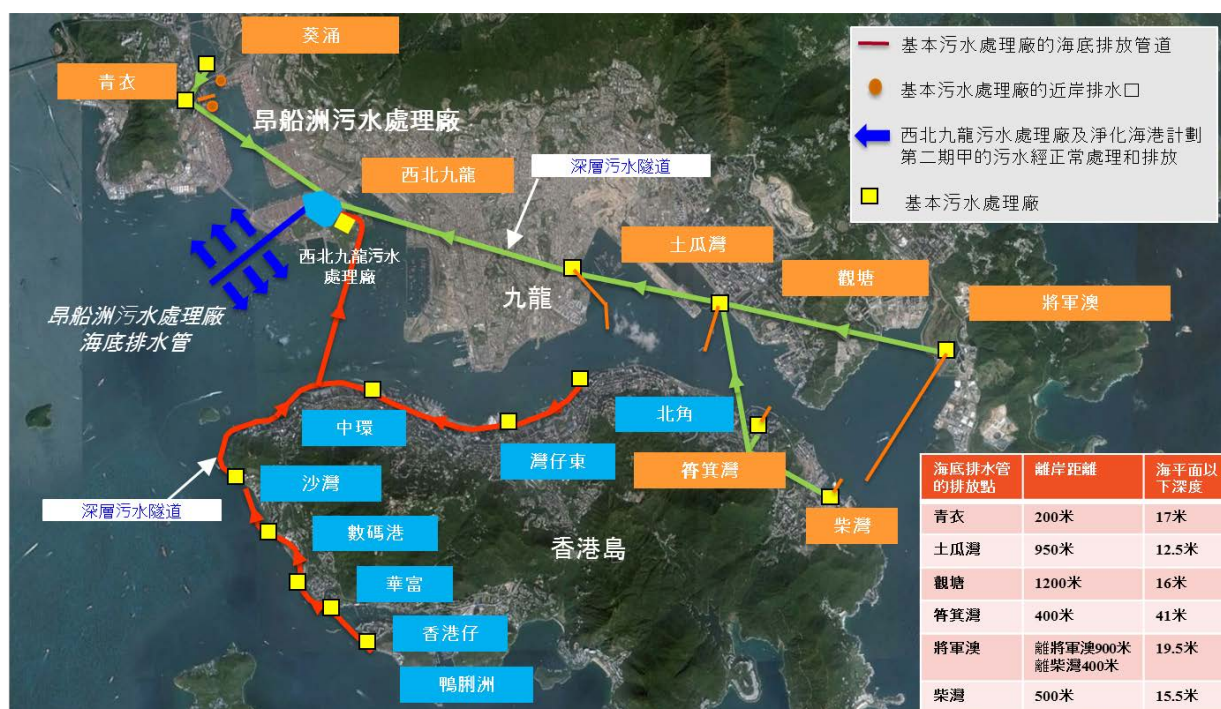
圖 A 擬議「淨化海港計劃」第一期七間基本污水處理廠的兩星期繞流

一號主泵房(包括需要更換的兩台水閘)自 2001 年起持續運作。一號主泵房的濕井是一個內部直徑長約 50 米、高 45 米的大型結構。需要更換的兩台巨大水閘位處於地下 34 米，其中一台高 4.4 米、闊 2.6 米，另一台高 4.2 米、闊 1.4 米。兩台水閘處於污水流入一號主泵房的入口，其中一台水閘位於連接土瓜灣、觀塘、將軍澳、筲箕灣及柴灣基本污水處理廠的深層污水隧道，而另一台水閘則位於連接青衣及葵涌基本污水處理廠的深層污水隧道（見圖 A）。

4. 水閘更換工程計劃於旱季進行。經過多方面的考慮包括施工安全及生產設備所需的時間，工程將分階段進行，並分別於五個時刻在上述七間基本污水處理廠把經過隔篩處理的污水進行每次為期不多於兩星期的繞流。更換水閘的詳細施工程序已列出如下（見表 1），而排放點亦顯示於圖 A 上。
