康樂及文化事務署  
反映深水埗區路面不平情況  
書面回應

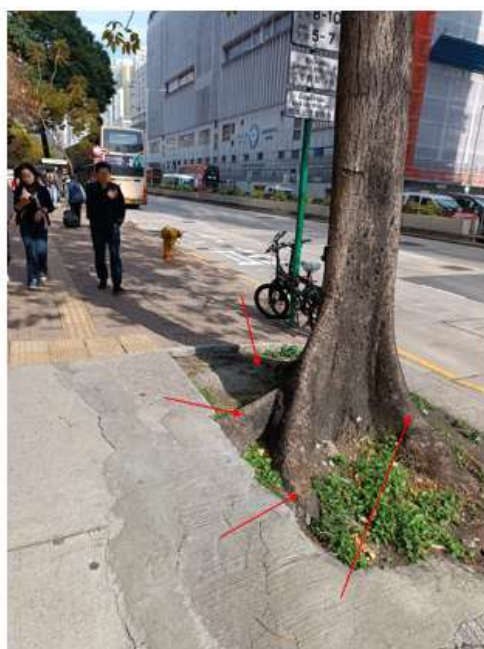
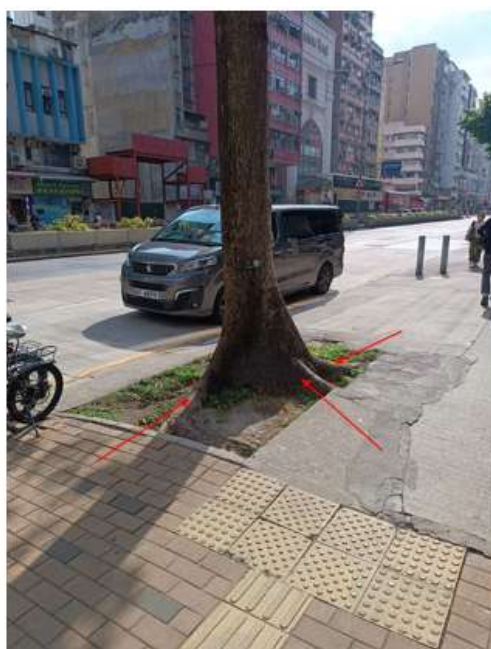
2. 康文署主要負責路旁樹木的護養工作，而文件中提及位於長沙灣道近長沙灣政府合署行人路的一棵木棉樹，是由康文署負責護養。康文署於本年一月中曾與路政署進行實地視察，由於該木棉樹已生長多年，木棉樹的板根已生長至行人路的路面，引致地面出現不平及凸起。由於板根的主要作用是令樹木保持穩固，修剪樹根會令結構根受損，嚴重影響樹木的穩定性並可能增加樹木倒塌風險。從公眾安全及樹木保育角度，應避免對樹木作不必要的干擾。康文署會繼續監察該樹身的生長情況，並與路政署緊密聯絡，有需要時會作出適切的維修工作。康文署亦得悉路政署於一月中旬曾為路面進行修葺工作，現附上樹穴最新照片作參考。

→ 木棉樹板根
