研究地區關注的議題並收集市民意見-  
地區對預防黃大仙區出現水浸情況的意見調查報告

預防黃大仙區出現水浸情況的建議措施

路政署於黃大仙區進行 / 已完成的渠道改善工程

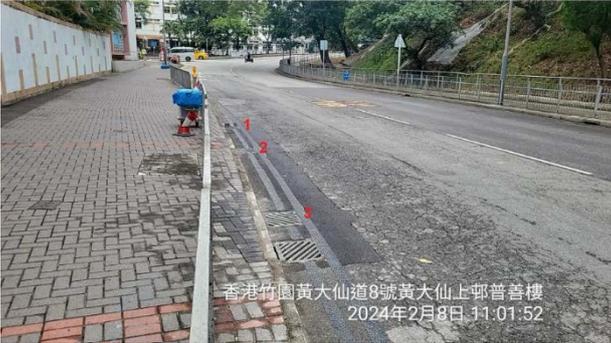
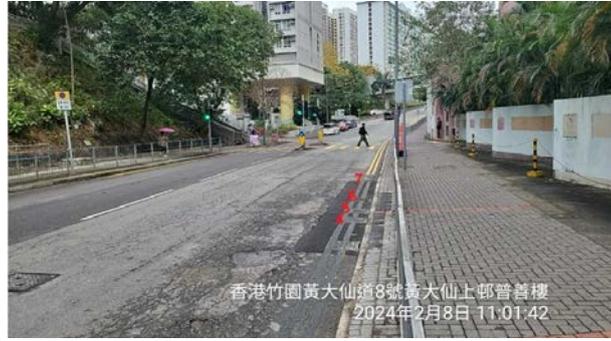
序號	新增集水溝的具體位置	有關位置的實境圖	具體改善措施
<b>已完成的工程</b>			
1	黃大仙道(西行) (燈柱 E4475 及 E4473 之間)(中、低位置)	<p>圖一</p>

增加 <u>7</u> 個額外的集水溝
2	龍翔道(東行) (中、低位置)	<p>圖一</p>

<p><i>雨季／風季期間</i></p> <ul style="list-style-type: none"> <li>● 在雨季期間(即 6-10 月)，路政署會每月清理集水溝上的垃圾。在大雨或颱風來襲前，署方會加緊清理區內水浸黑點的集水溝。在惡劣天氣下，路政署會啟動緊急控制中心，路政署渠隊會隨時候命，如發現區內出現水浸情況，渠隊會立即到達水浸現場，協助疏通地下排水管道及清理渠口的淤泥或其他堵塞物。</li> </ul>										
<ul style="list-style-type: none"> <li>● 在較易出現水浸的地點 (如黃大仙廟宇廣場百步梯位置)加設防洪設施 (如擋水板)</li> </ul>	<ul style="list-style-type: none"> <li>● 渠務署已就有關加設擋水板的建議與房屋署及領展進行討論和研究，以期加強黃大仙中心北館一帶的防洪能力。其中，渠務署已就擋水板的具體設計及擺放位置提供專業意見予房屋署及領展考慮。</li> <li>● 房屋署先後與相關部門及領展磋商及進行實地視察。考慮到地形和雨水流向，房屋署計劃分別於黃大仙廟宇廣場百步梯最高位置及通往北館正門近港鐵黃大仙站 B3 出口樓梯最高位置加設金屬物料所製的擋水板，有關工程預計於 2024 年 5 月前完成。另外，領展亦備有抽水機作疏水之用，以加強防洪效能。而房屋署亦會繼續與領展協調有關擋水板操作的安排。</li> </ul>										
<ul style="list-style-type: none"> <li>● 大幅增加「水浸黑點」附近一帶的排水渠口以加快疏通地面積水</li> </ul>	<ul style="list-style-type: none"> <li>● 路政署已陸續在區內五個水浸高危地點(包括黃大仙道、龍翔道及沙田坳道的高、中、低位置)增加集水溝數量，以強化該處的排水能力。部分優化工程已經完成，餘下的渠道改善工程預計於 2024 年 4 月完成。詳情如下：</li> </ul> <p>已完成的工程</p> <table border="1" data-bbox="920 1209 2022 1310"> <thead> <tr> <th>完工日期</th> <th>位置</th> <th>現有數量</th> <th>原有數量</th> <th>增幅</th> </tr> </thead> <tbody> <tr> <td>1 月 19 日</td> <td>黃大仙道(西行) (燈柱)</td> <td>21</td> <td>14</td> <td>約 50%</td> </tr> </tbody> </table>	完工日期	位置	現有數量	原有數量	增幅	1 月 19 日	黃大仙道(西行) (燈柱)	21	14	約 50%
完工日期	位置	現有數量	原有數量	增幅							
1 月 19 日	黃大仙道(西行) (燈柱)	21	14	約 50%

E4475 及 E4473 之間)(中、低位置)			
	1 月 29 日	龍翔道(東行) (中、低位置)	63	55	約 15%
<u>待完成工程</u>					
	<b>預計完工日期</b>	<b>位置</b>	<b>完工後數量</b>	<b>原有數量</b>	<b>增幅</b>
	3 月	龍翔道(西行)近南館方向行人路近黃大仙港鐵站 D1 出口(中、低位置) (另建一條額外排水渠道接駁至毗鄰的主要排水管道)	6	5	約 20%
	4 月	沙田坳道(南行) (燈柱 AB2265 及 AB2267 之間)近學生輔助會及黃大仙醫院外(高位置)	11	7	約 57%
[具體位置見附錄甲]					
● 加長近黃大仙中心南館龍翔道(西行線)的行人路石屎欄	●	路政署計劃加長在龍翔道南館方向的石屎欄，以阻擋雨水由龍翔道西行線經現時缺口湧入港鐵站。

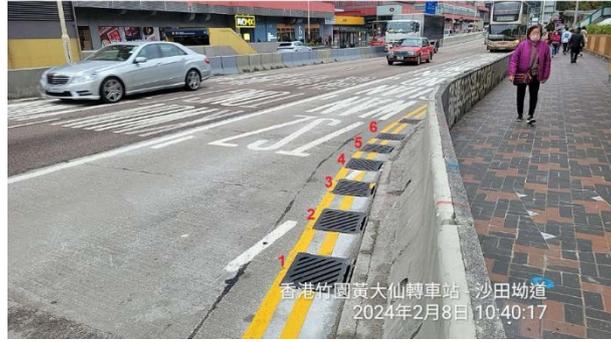
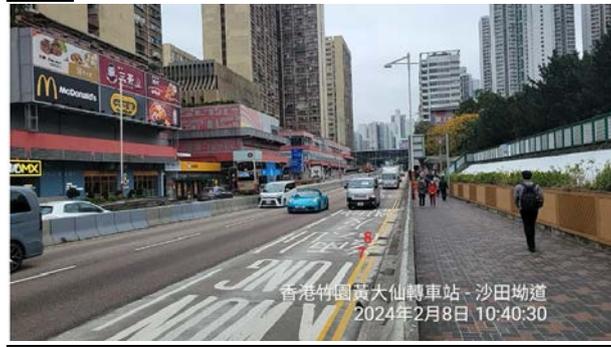
增加 <u>8</u> 個額外的集水溝

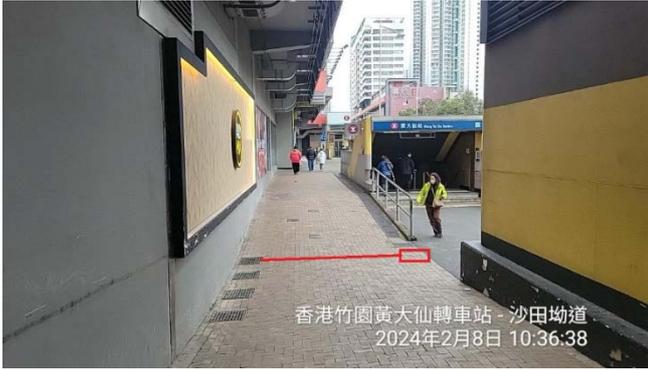
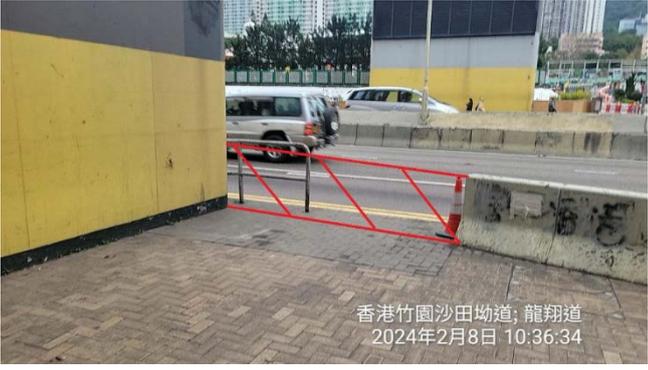
待完成的工程			
<p>3</p>	<p>龍翔道(西行)近南館方向行人路近黃大仙港鐵站 D1 出口(中、低位置)</p>	<p>圖一</p>

<ul style="list-style-type: none"> <li>● 增加 <b>1</b> 個額外的集水溝</li> <li>● 額外興建一條排水渠道接駁至毗鄰的主要排水管道</li> <li>● 加長在龍翔道南館方向的石屎欄</li> </ul>
<p>4</p>	<p>沙田坳道(南行) (燈柱 AB2265 及 AB2267 之間)近學生輔助會及黃大仙醫院外(高位置)</p>	<p>圖一</p>

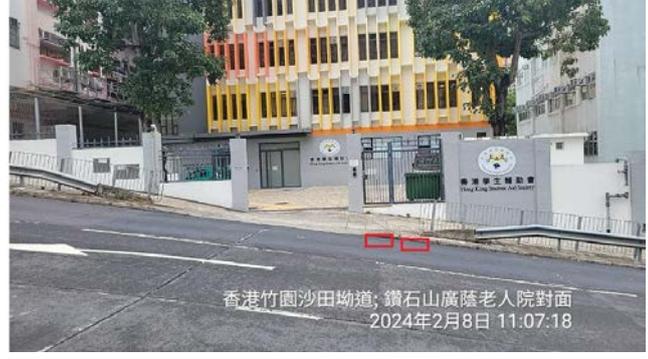
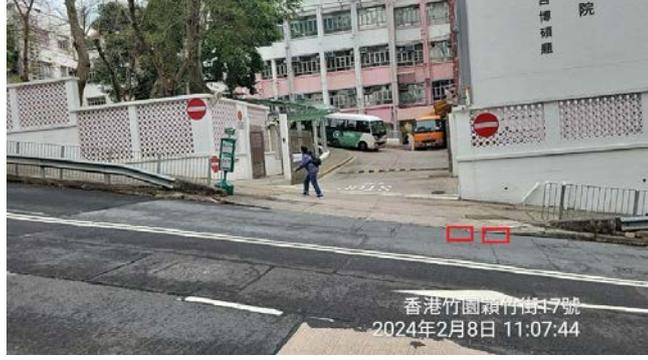
<p>增加 <b>4</b> 個額外的集水溝</p>
